AVIZ

PRIVIND: "REABILITARE GARD ÎMPREJMUIRE GRĂDINA PUBLICĂ"

OBIECTIV: Imobilul din Mun.Brăila, str.Grădinii Publice nr.20 lot 1/1, Faleza între Vadul Schelei și Str. Belvedere;

DE PROIECTARE: D.T.A.C.+D.T.O.E. - Documentație pentru obținerea avizului MC/DJC

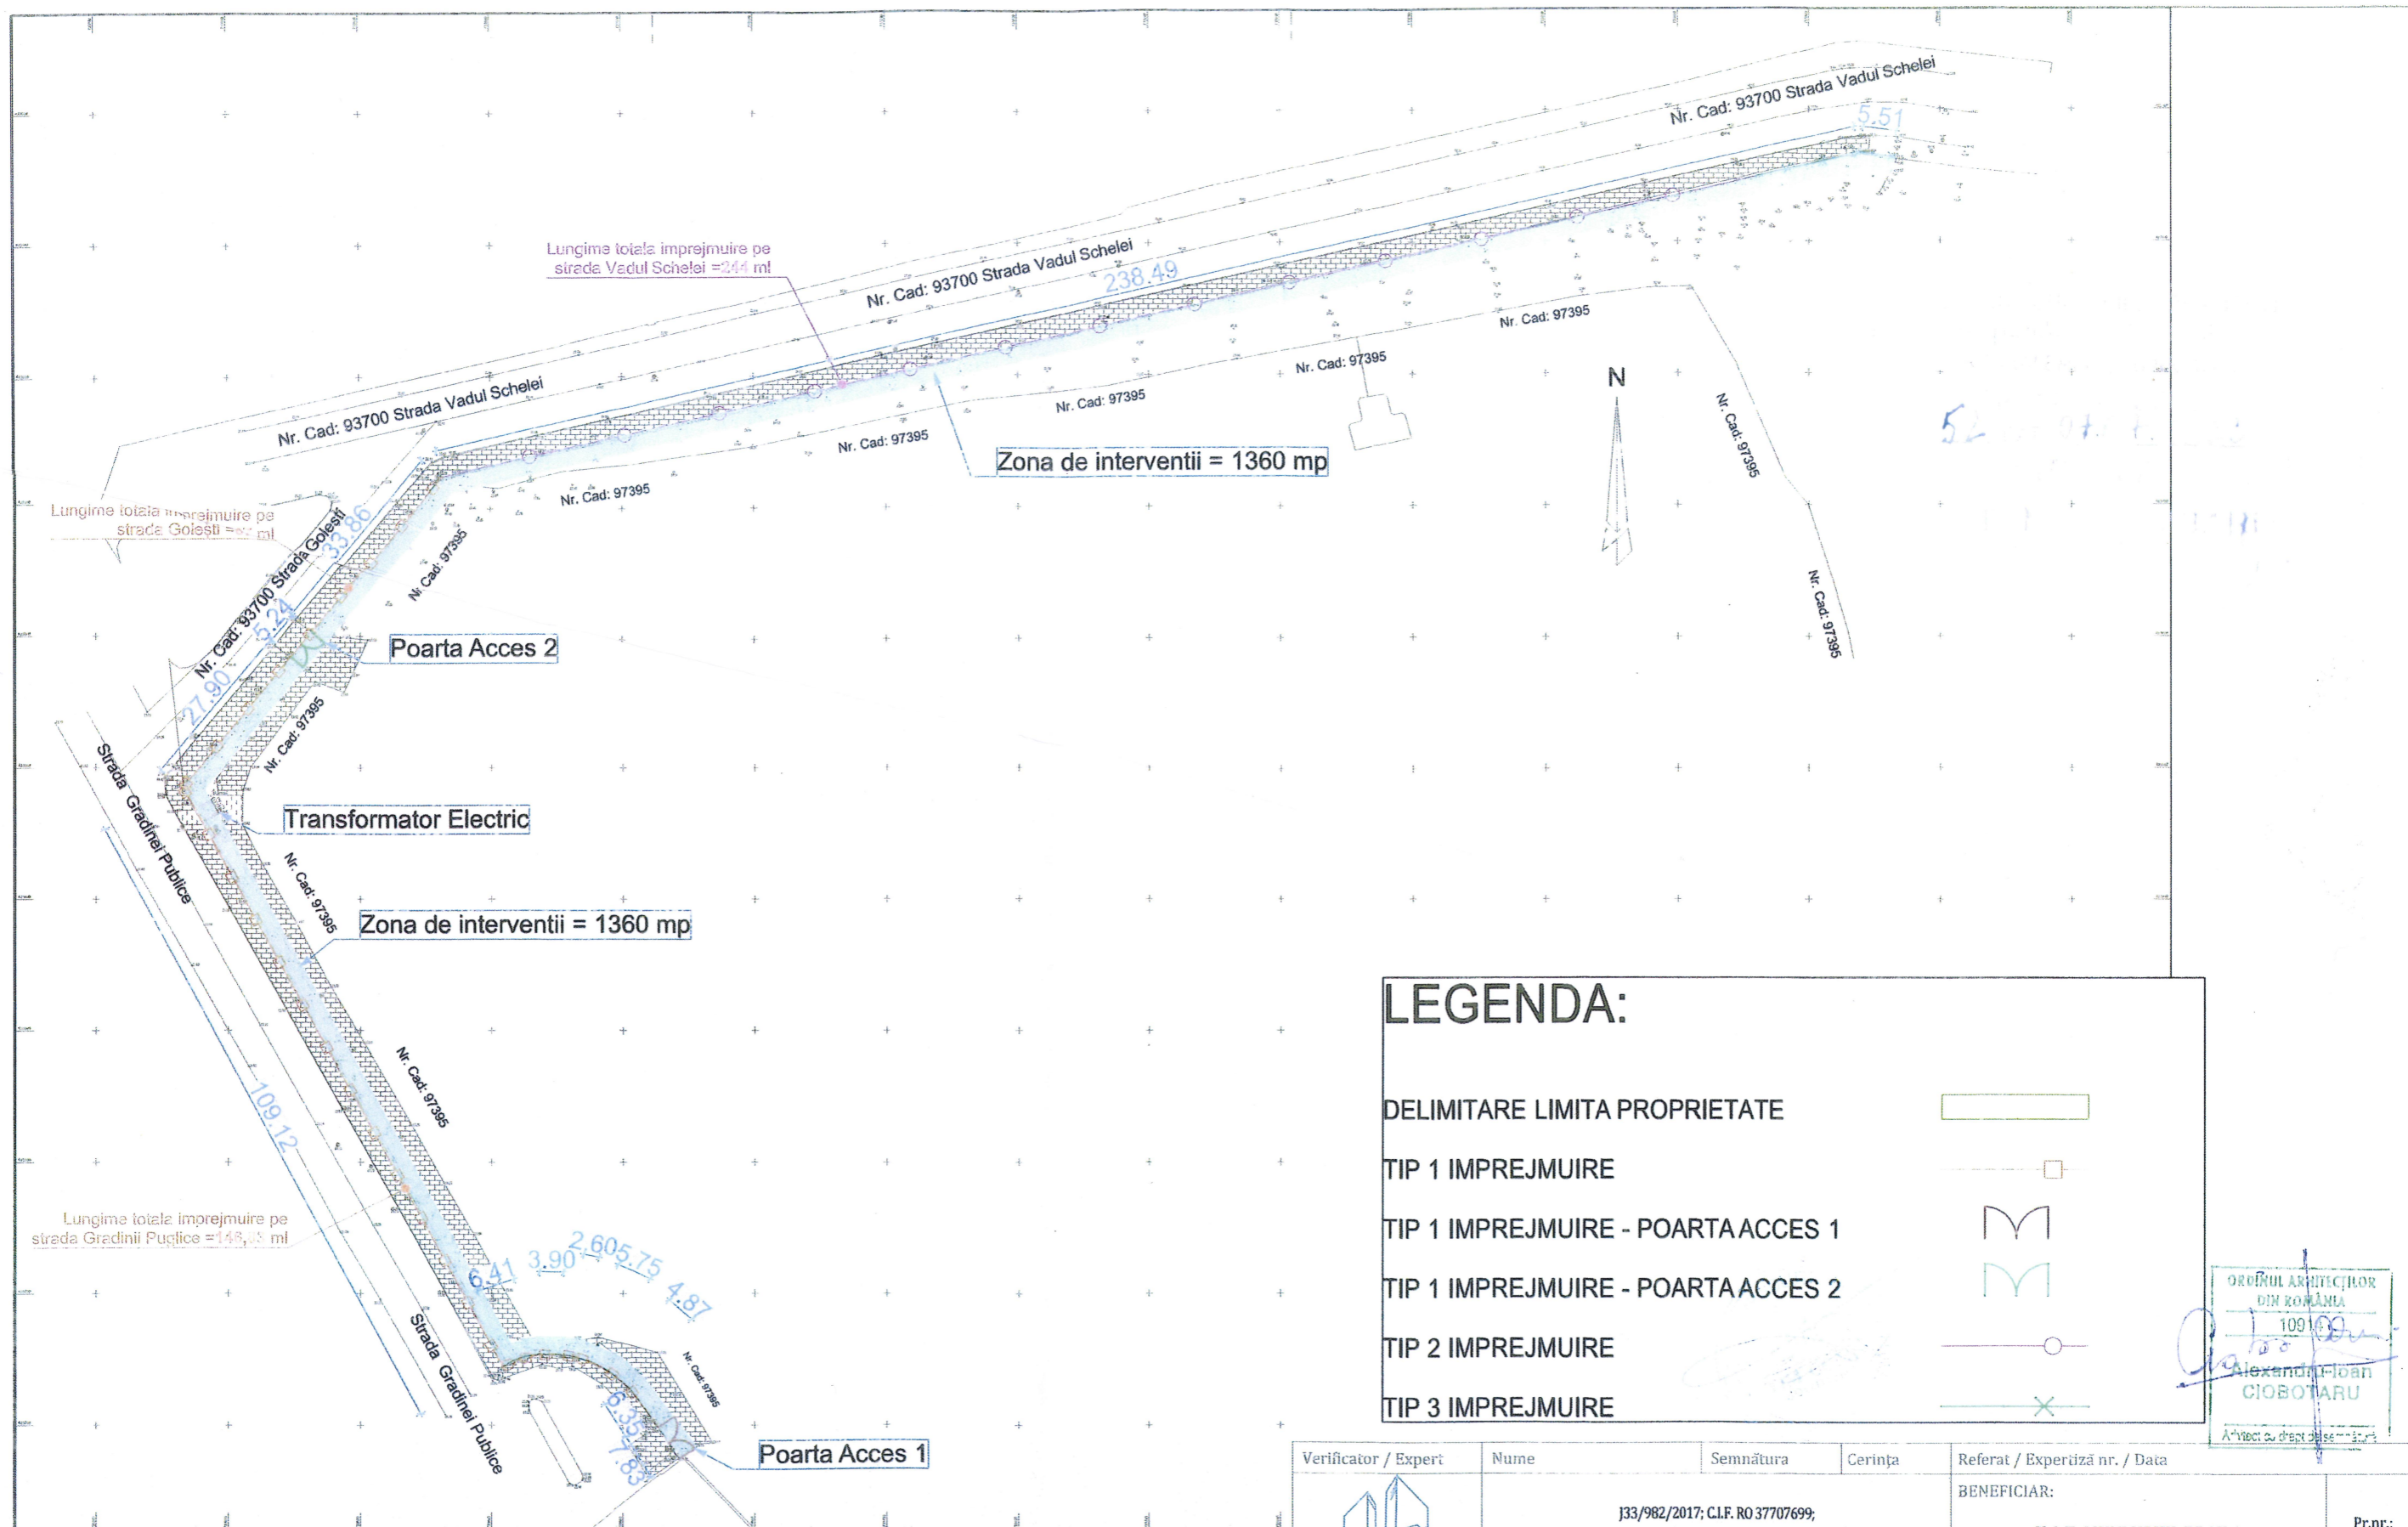
- DELIMITARE LIMITA PROPRIETATE
- TIP 1 IMPREJMUIRE
- TIP 1 IMPREJMUIRE - POARTA ACCES 1
- TIP 1 IMPREJMUIRE - POARTA ACCES 2
- TIP 2 IMPREJMUIRE
- TIP 3 IMPREJMUIRE

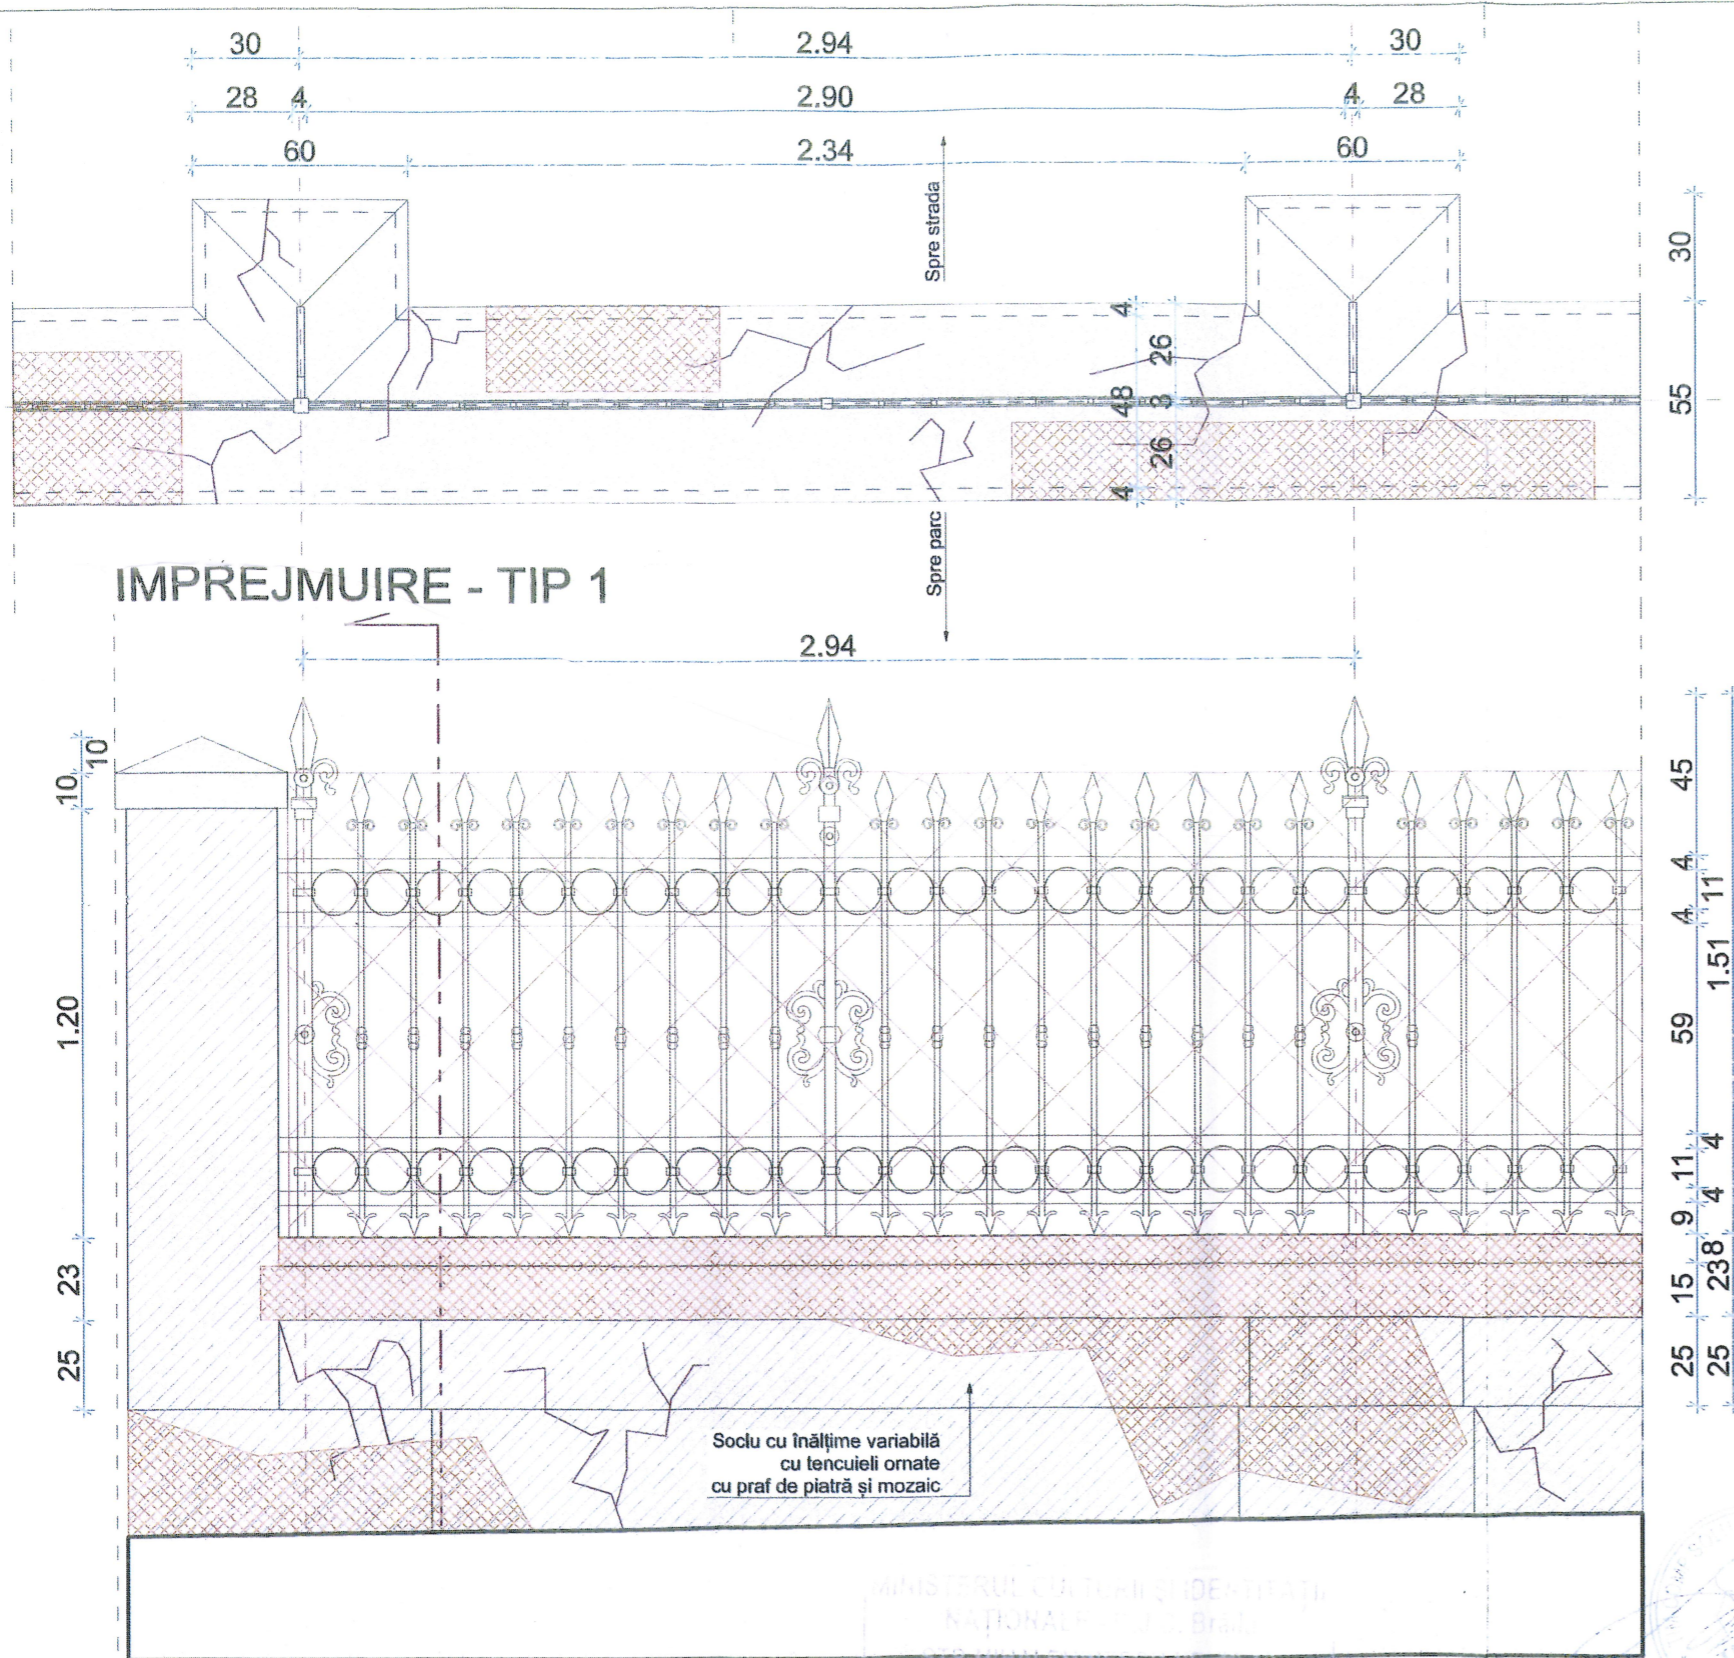
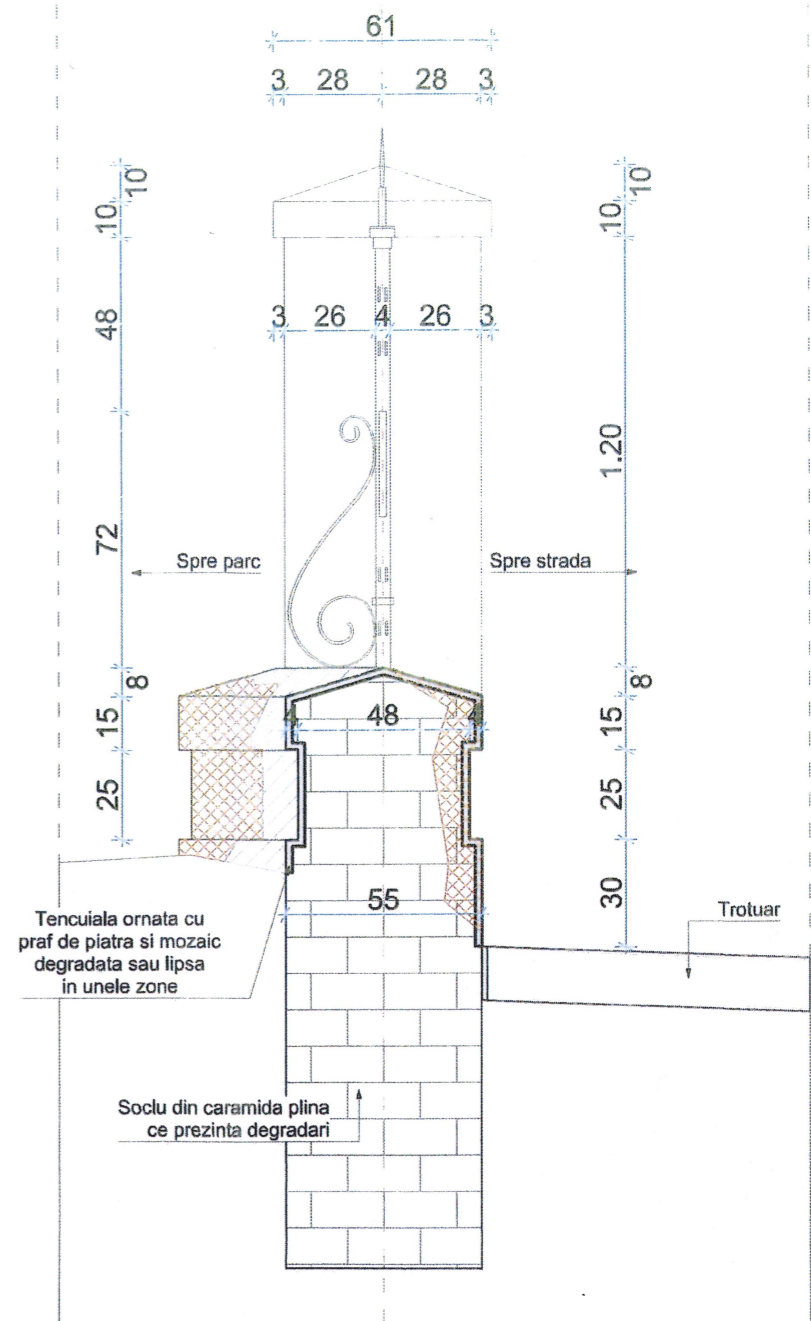
Data: 2023	Amplasament: Municipiul Braila, strada Gradinii Publice	PL.nr.: A-03 rev.0

SECTIUNE IMPREGMUIRE - TIP 1

VEDERE IMPREGMUIRE - TIP 1

LEGENDA DEGRADARI:

Zona cu elemente lipsa
-

Zona cu tencuiala vizibil afectata/lipsa
-

Gard metalic cu vopsea degradata sau lipsa
-

Prezenta fisurilor si crapaturilor

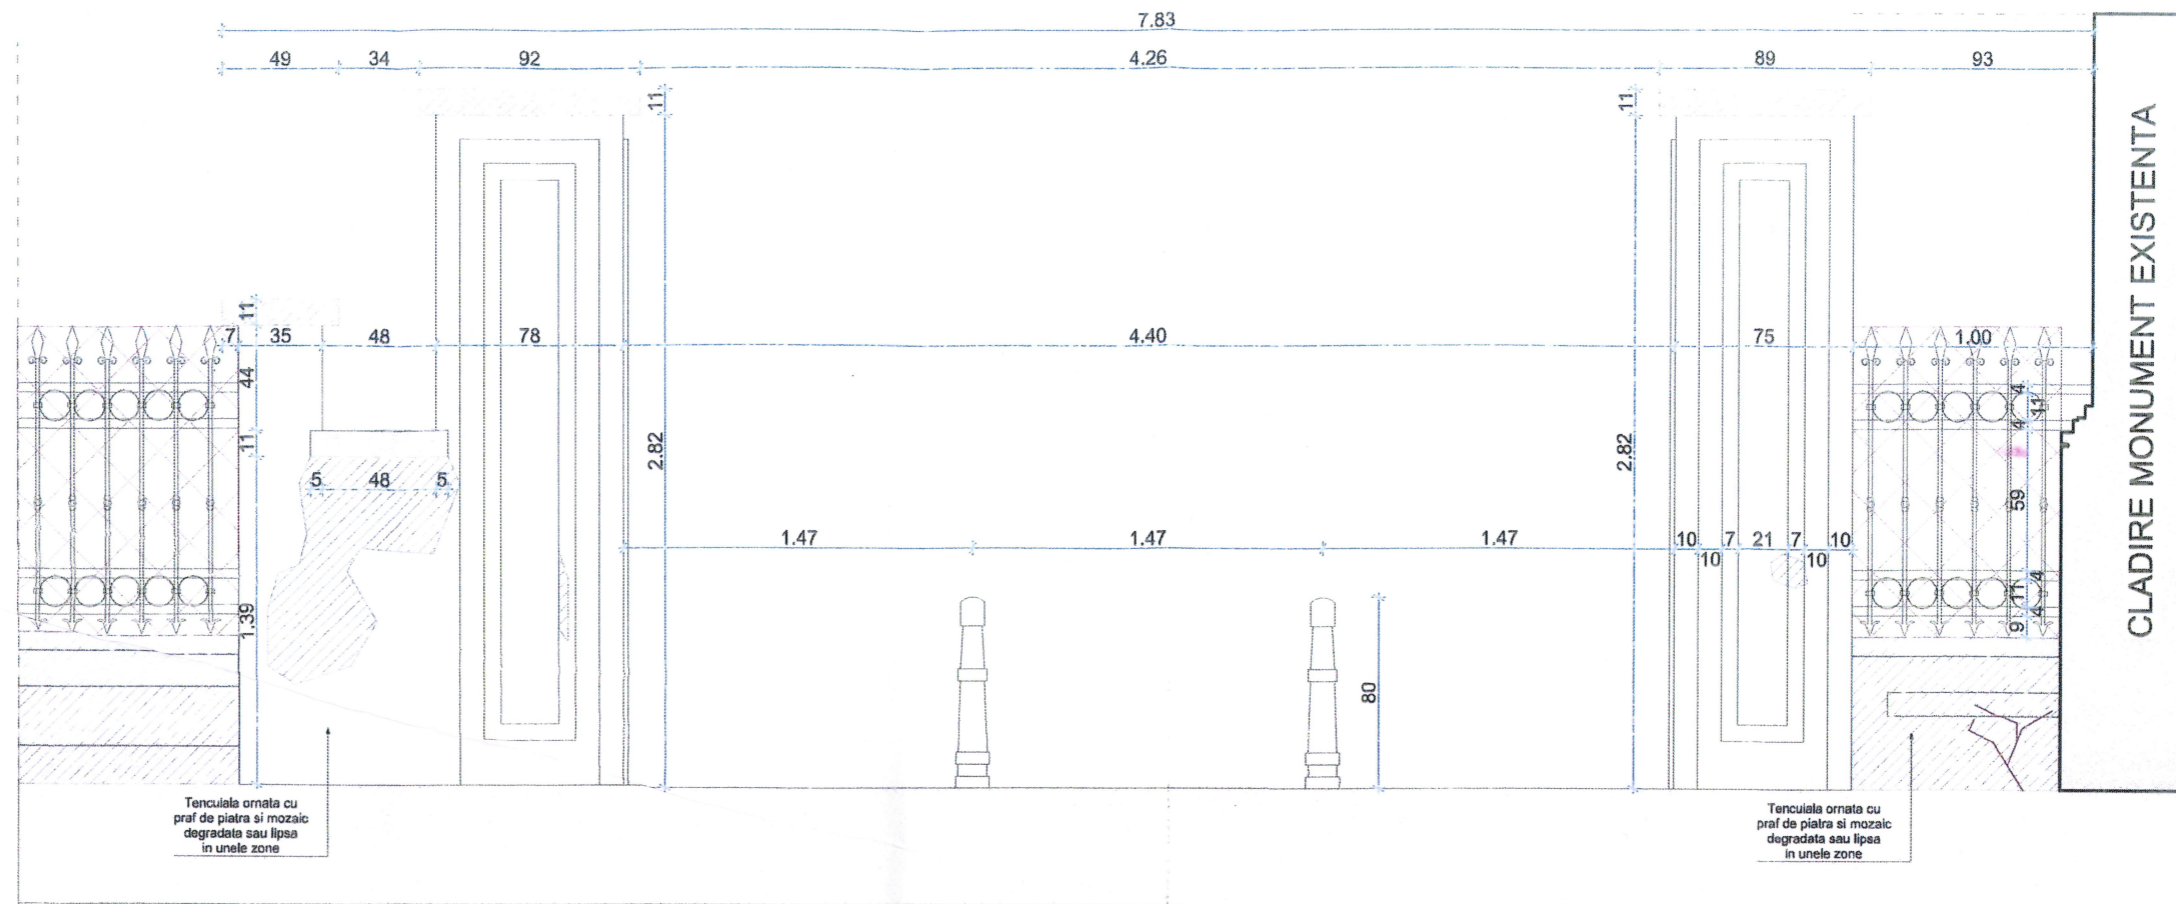
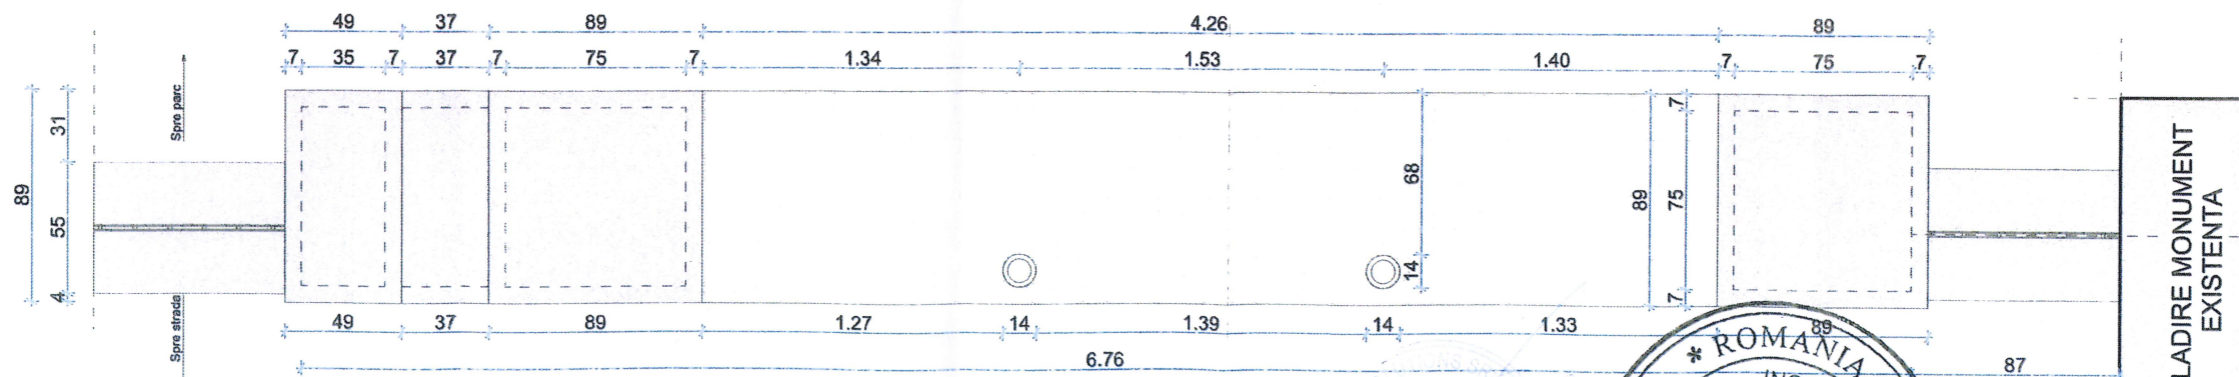
VEDERE POARTA ACCES PRINCIPALA IMPREJMUIRE - TIP 1

VEDERE IN PLAN POARTA ACCES PRINCIPALA IMPREJMUIRE - TIP 1

LEGENDA DEGRADARI:

- Zona cu tencuiala vizibila afectata/lipsa
- Gard metalic cu vopsea degradata sau lipsa
- Prezenta fisurilor si crapaturilor

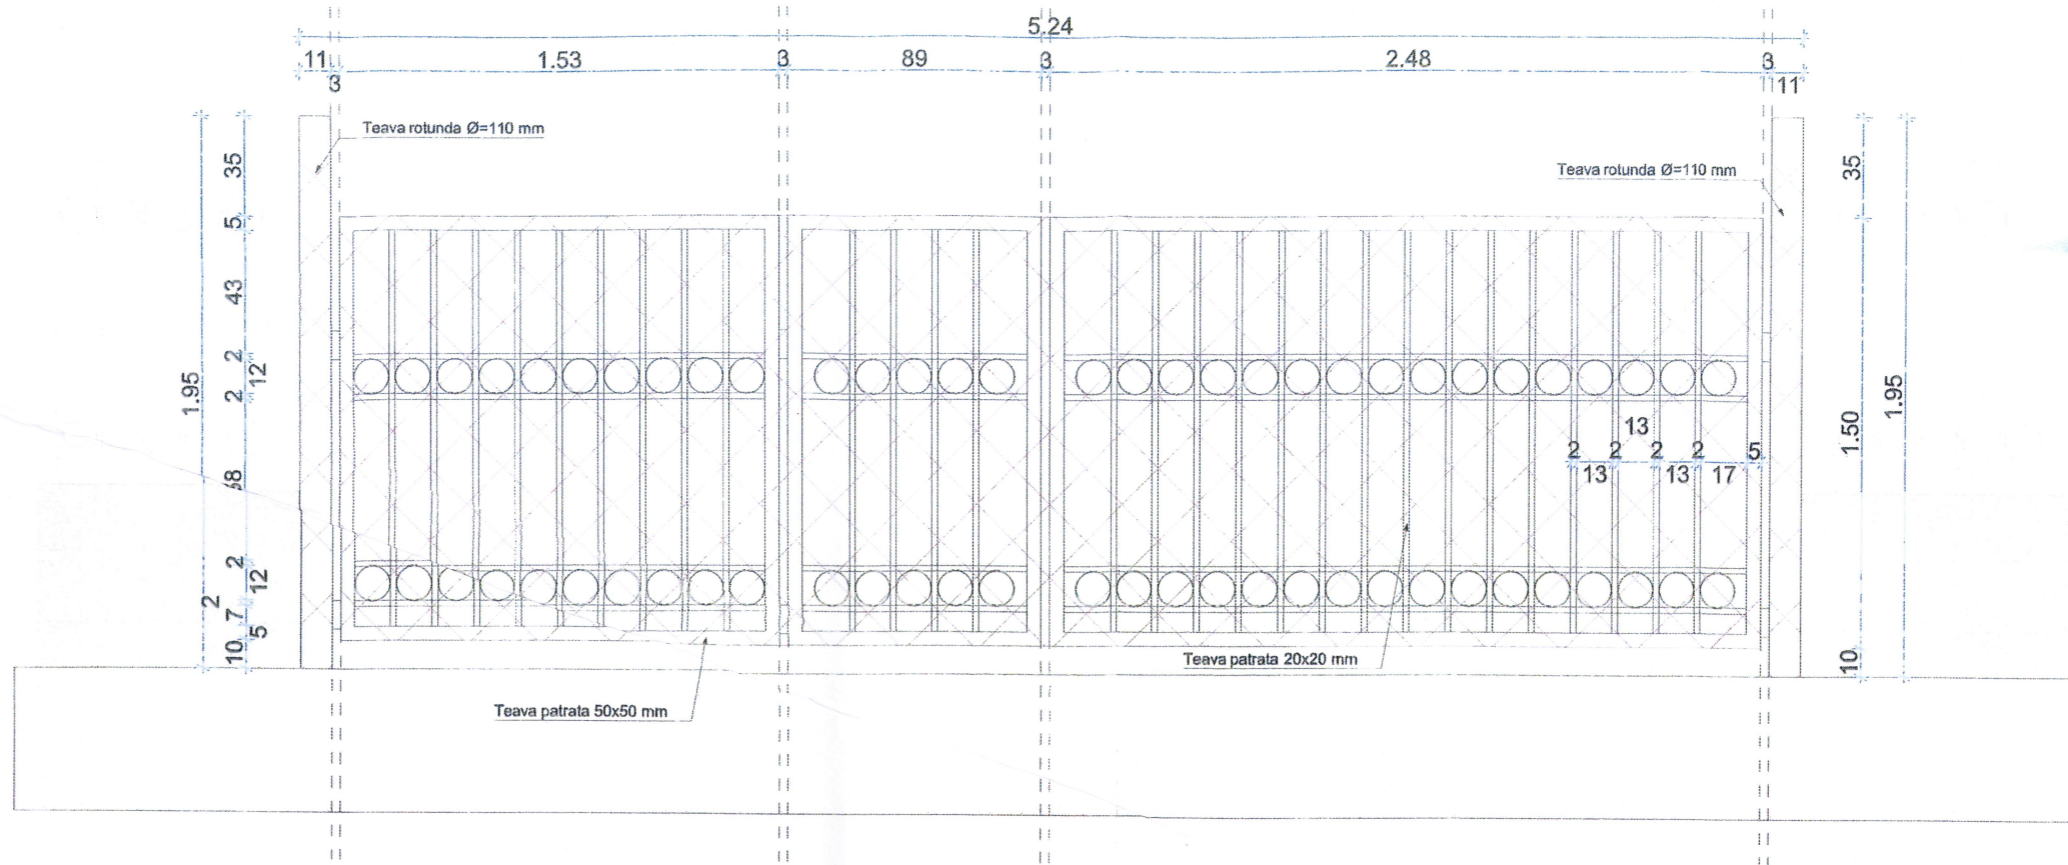
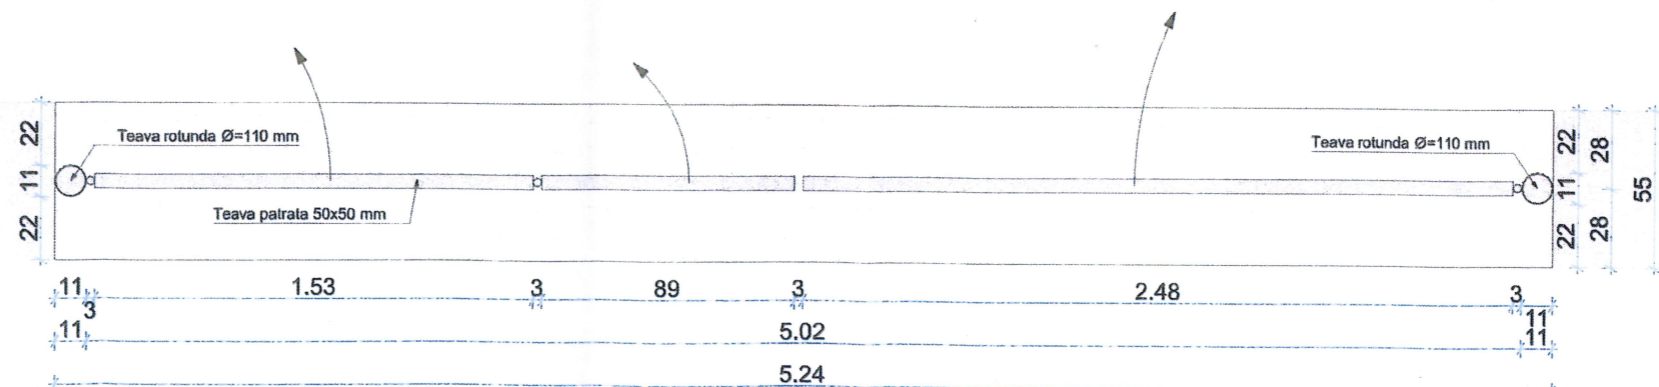
VEDERE POARTA ACCES SECUNDARA IMPREJMUIRE - TIP 1

VEDERE IN PLAN POARTA ACCES SECUNDARA IMPREJMUIRE - TIP 1

LEGENDA DEGRADARI:

Gard metalic cu vopsea degradata sau lipsa

➤ **Piese desenate:** Planșa nr. A01(Plan de încadrare), Planșa nr. A02(Plan de situație), Planșa nr. A03(Detaliu împrejmuire-Tip 1), Planșa nr. A04(Detaliu împrejmuire-Tip 1-Poarta acces principală), Planșa nr. A05(Detaliu împrejmuire-Tip 1-Poarta acces secundară), Planșa nr. A06(Detaliu împrejmuire), Planșa nr. A07(Detaliu împrejmuire-Tip 3),

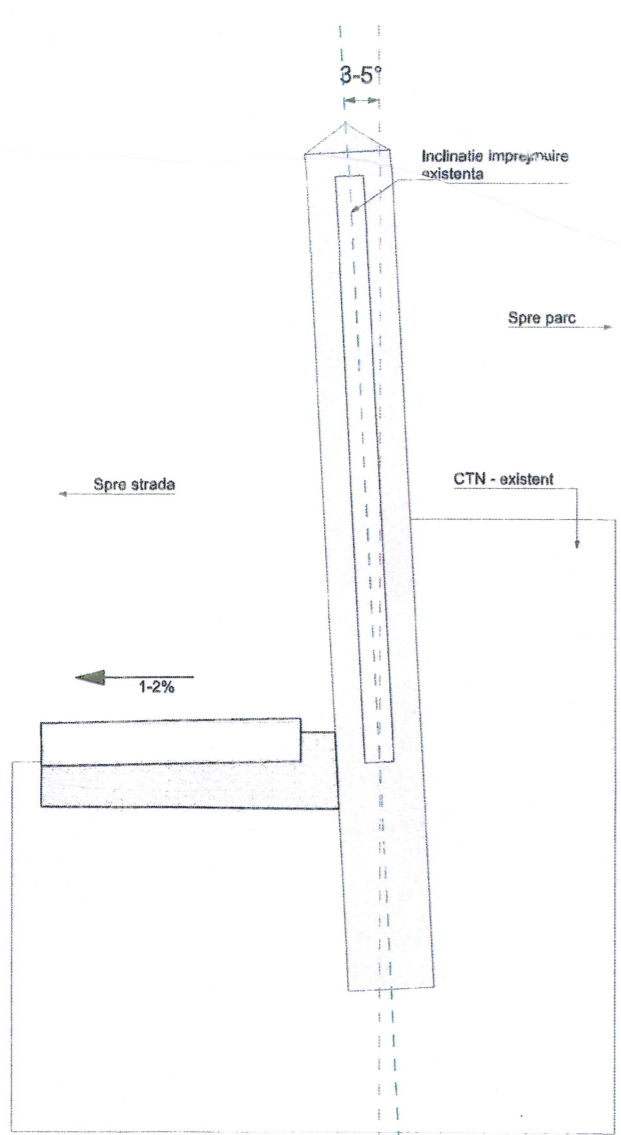
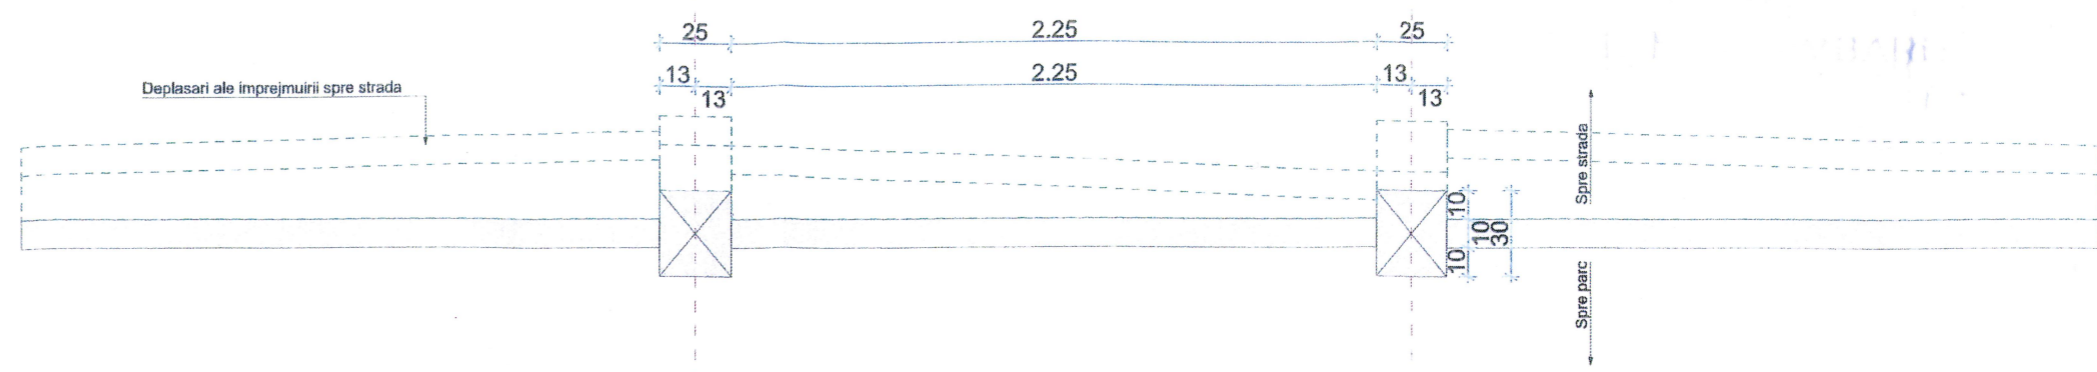
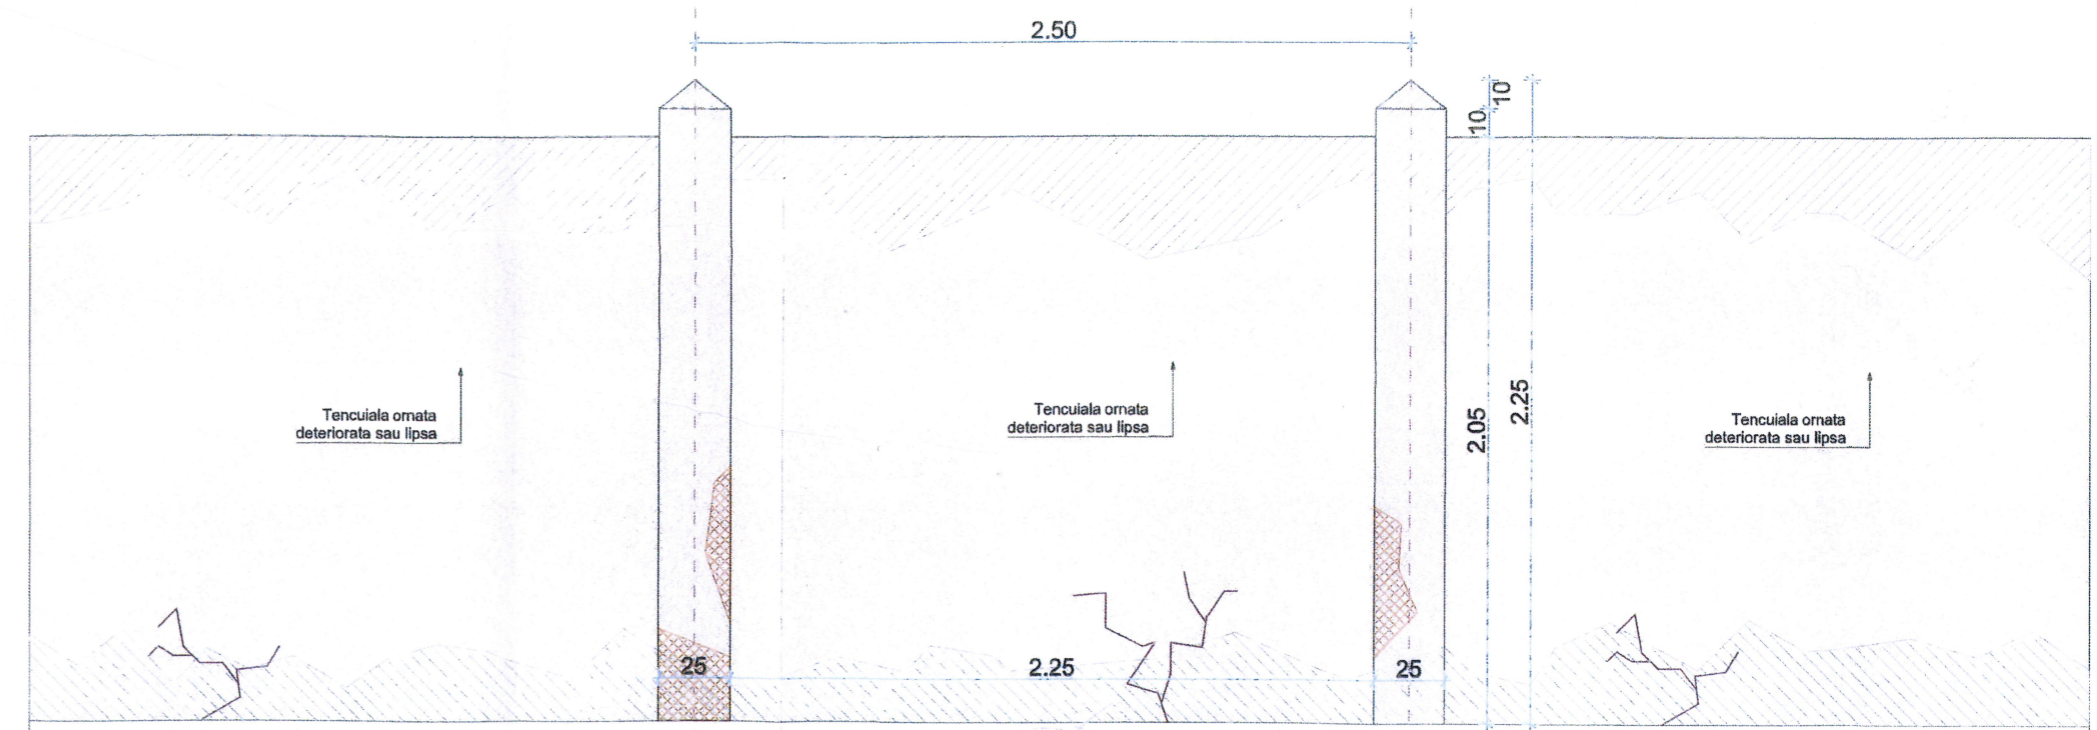
SECTIUNE - TIP 2

VEDERE IN PLAN IMPREJMUIRE - TIP 2

VEDERE IMPREJMUIRE - TIP 2

- LEGENDA DEGRADARI:**
- Zona cu elemente lipsa
 - Zona cu tencuiala vizibil afectata/lipsa
 - Prezenta fisurilor si crapaturilor
 - Prezenta deplasarilor imprejmuirii

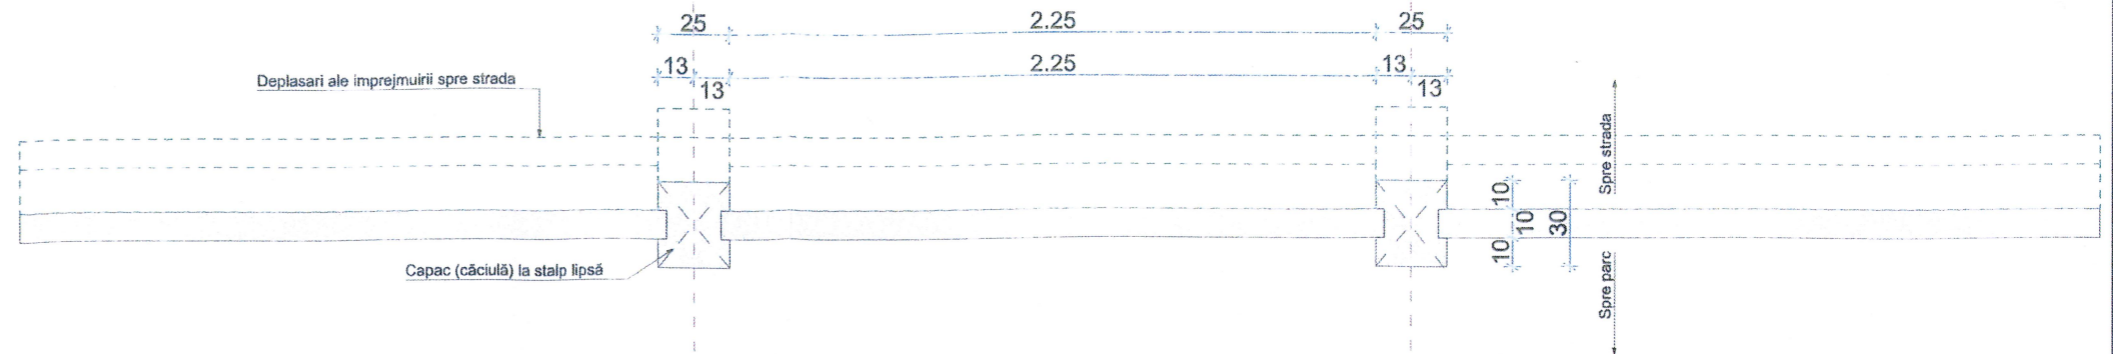
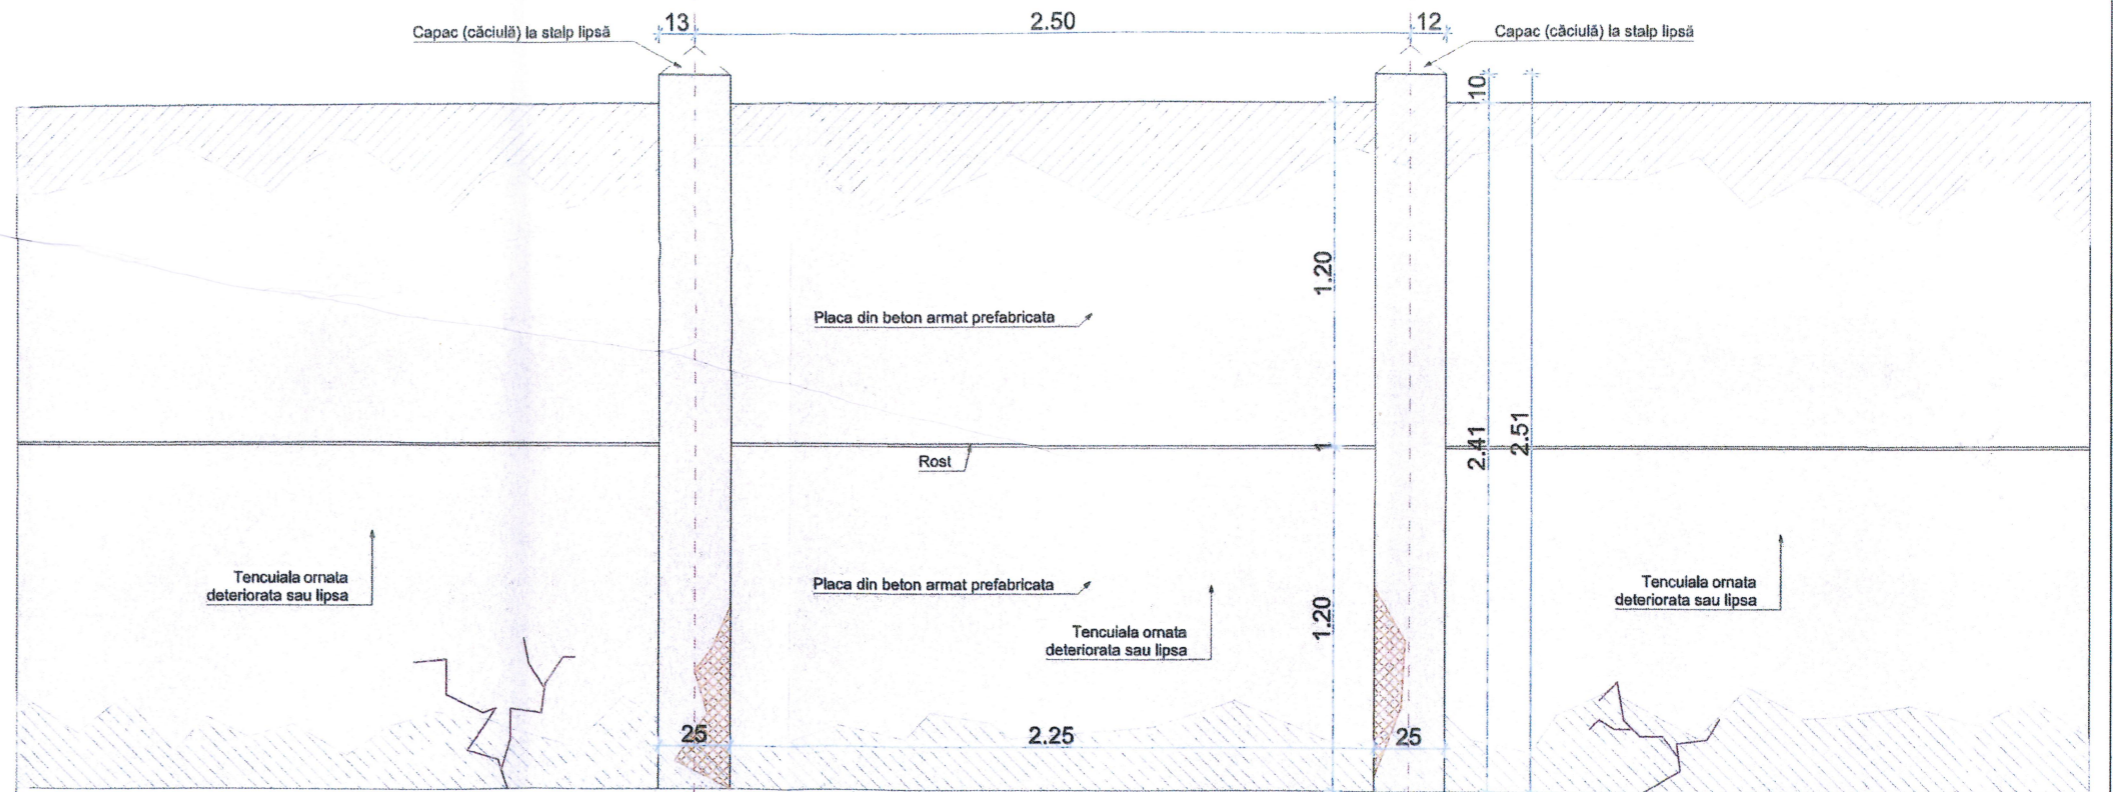
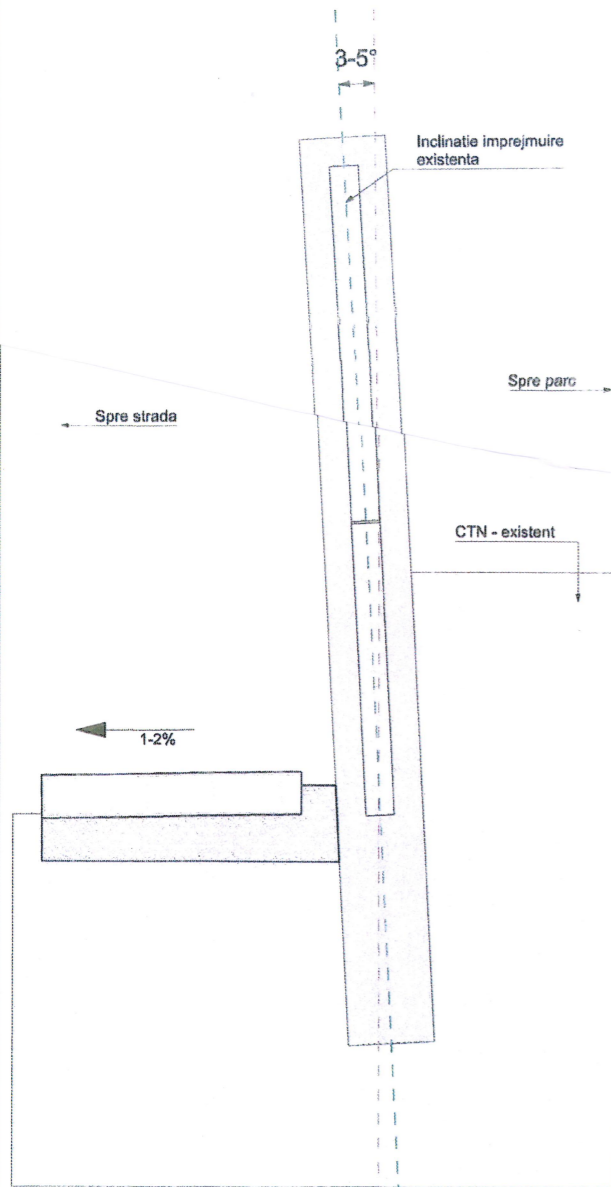
VEDERE IN PLAN IMPREJMUIRE - TIP 3

VEDERE IMPREJMUIRE - TIP 3

SECTIUNE - TIP 3

- LEGENDA DEGRADARI:**
- Zona cu elemente lipsa
 - Zona cu tencuiala vizibil afectata/lipsa
 - Prezenta fisurilor si crapaturilor
 - Prezenta deplasariilor imprejmuirii
