AVIZ

PRIVIND: "REABILITARE GARD ÎMPREJMUIRE GRĂDINA PUBLICĂ"

OBIECTIV: Imobilul din Mun.Brăila, str.Grădinii Publice nr.20 lot 1/1, Faleza între Vadul Schelei și Str. Belvedere;

DE PROIECTARE: D.T.A.C.+D.T.O.E. - Documentație pentru obținerea avizului MC/DJC

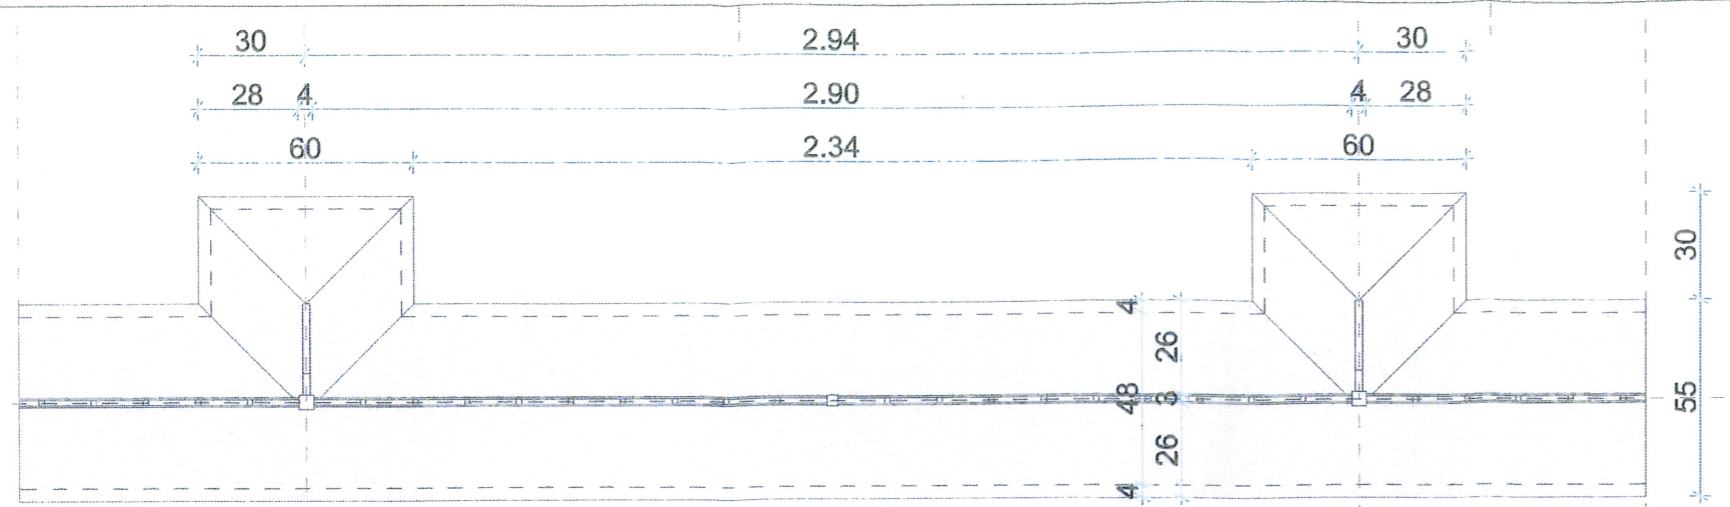
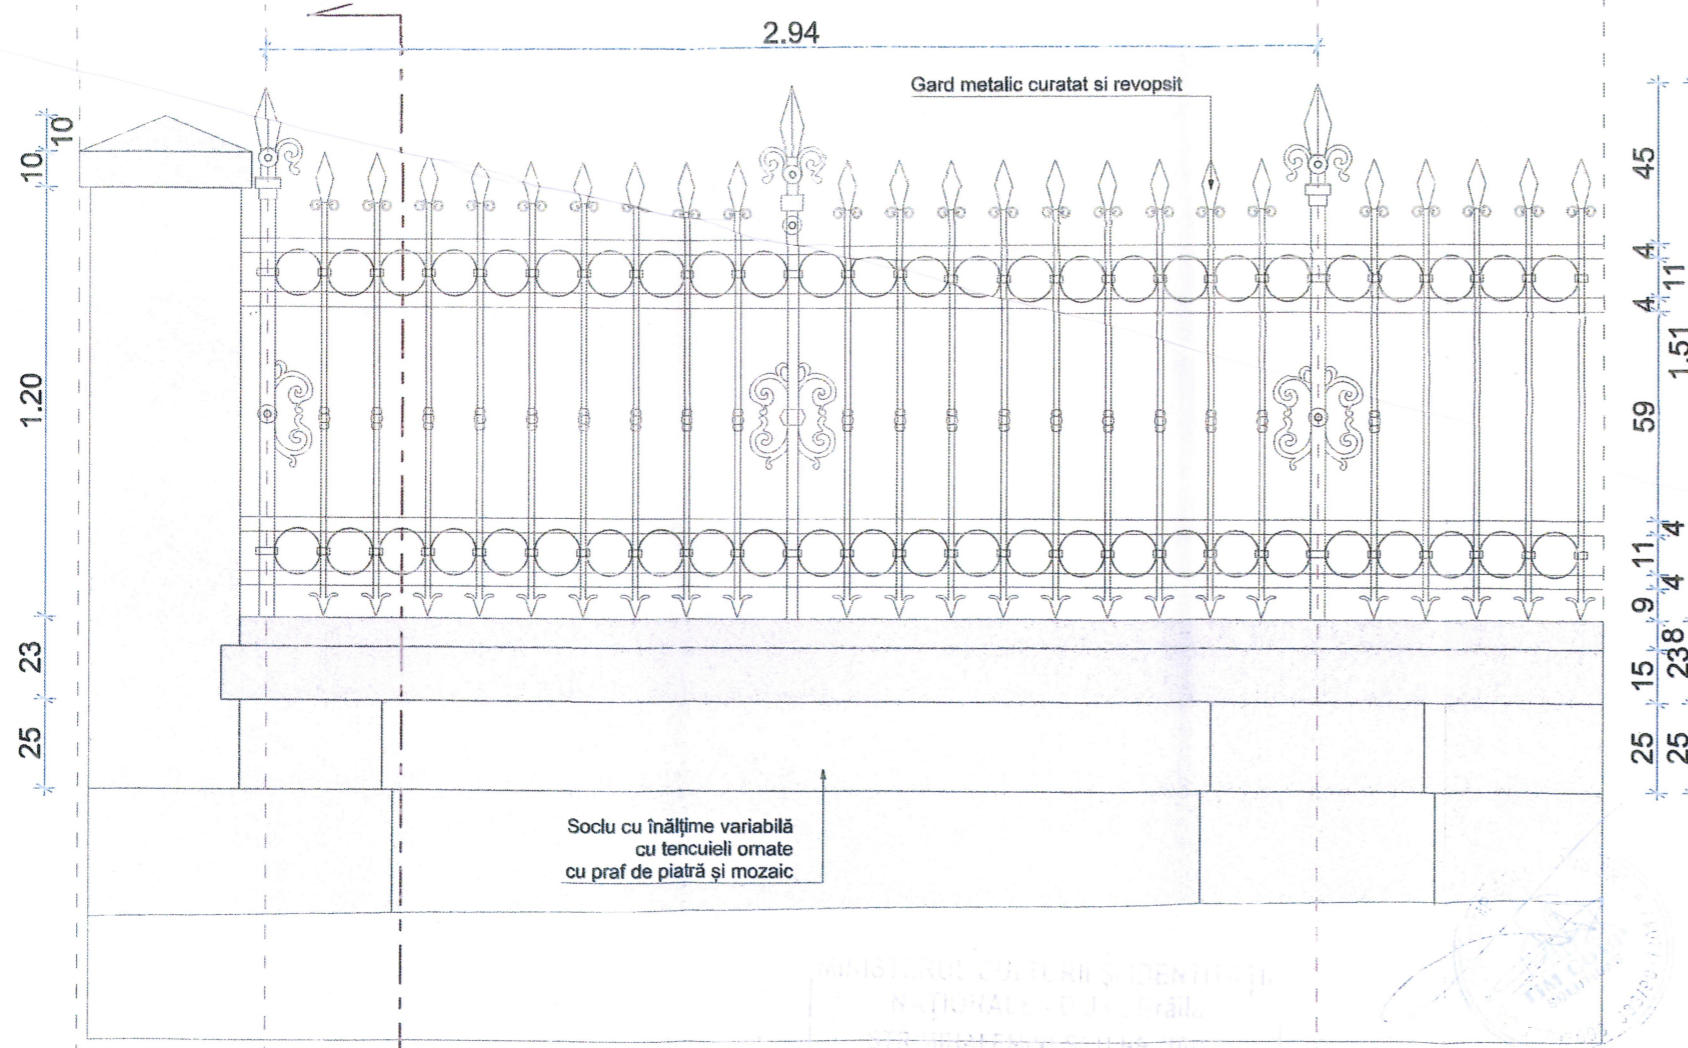
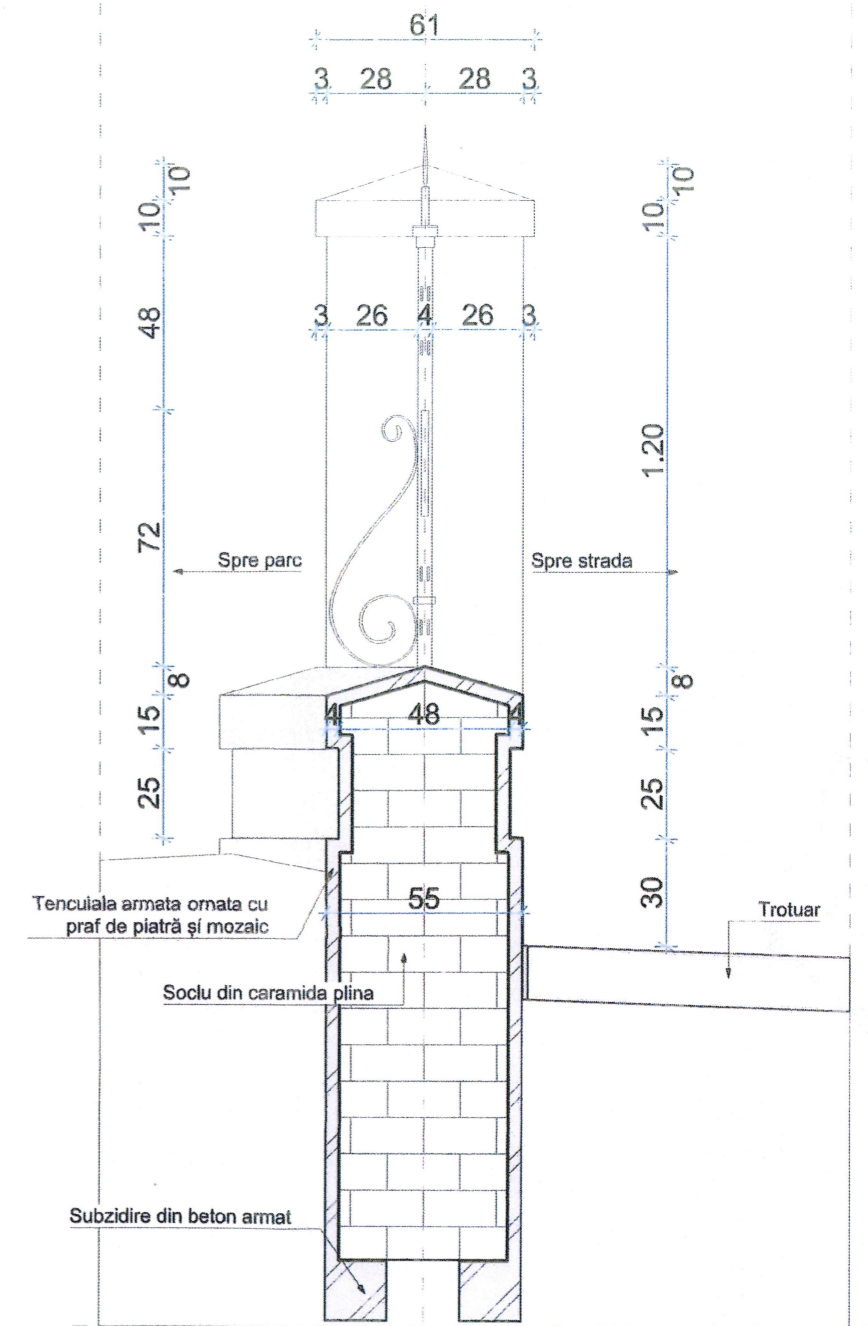
IMPREJMUIRE - TIP 1

VEDERE IMPREJMUIRE - TIP 1

SECTIUNE IMPREJMUIRE - TIP 1

- *Soclu împrejmuirii se va realiza cu tencuieii ornate cu praf de piatră și mozaic;*
- *Cele două împrejmuiri de dată recentă se vor trata similar între ele cu tencuieii ornate pentru zone din panouri și căciuli la stâlpi”*

Prezentul aviz este însoțit de următoarele planșe vizate spre neschimbare: Planșa nr. A05 (Detaliu împrejmuire-Tip 1-Poarta acces secundară), Planșa A08 – (Detaliu împrejmuire-Tip 1-propus), Planșa A09 - (Detaliu împrejmuire-Tip 1-Poarta acces principal-propus, Planșa A10 - (Detaliu împrejmuire-Tip 1-Poartă acces secundară-propus.) Planșa A11- (Detaliu împrejmuire tip 2 - propus), Planșa A12 - (Detaliu împrejmuire tip 3 - propus).

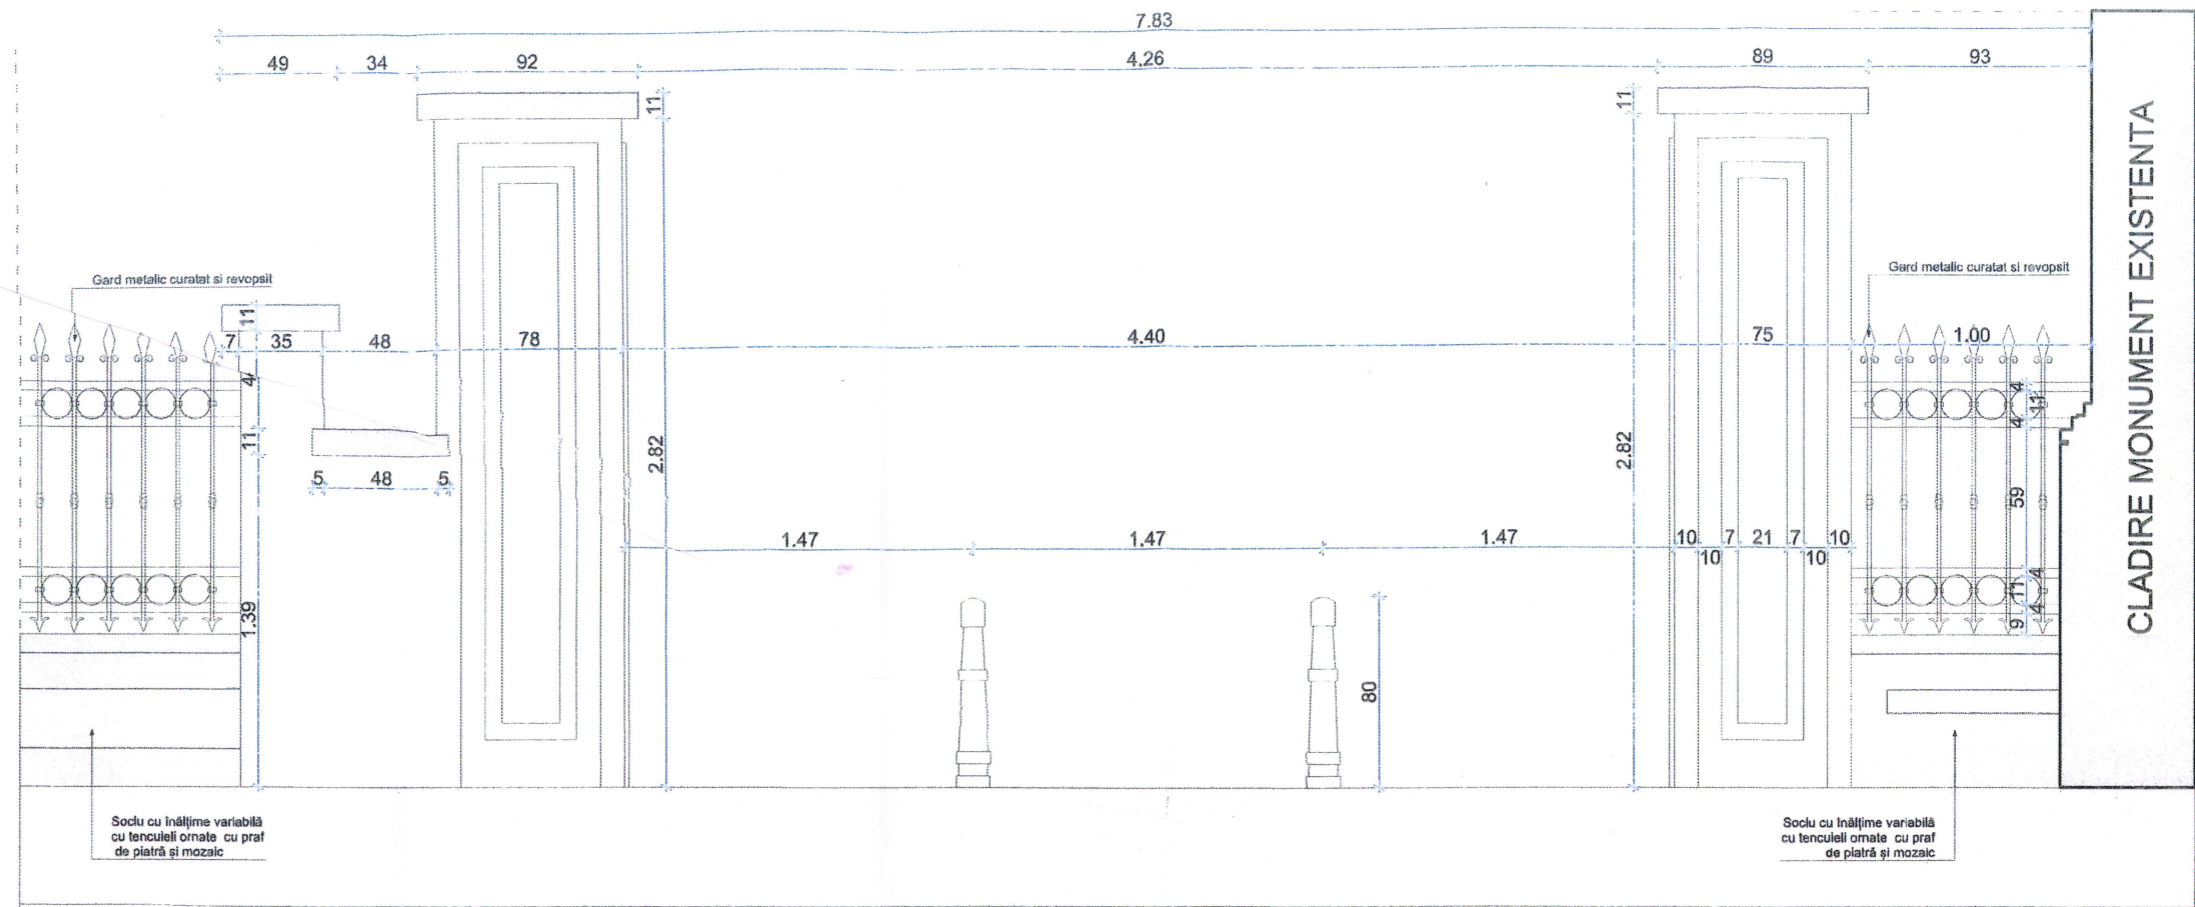
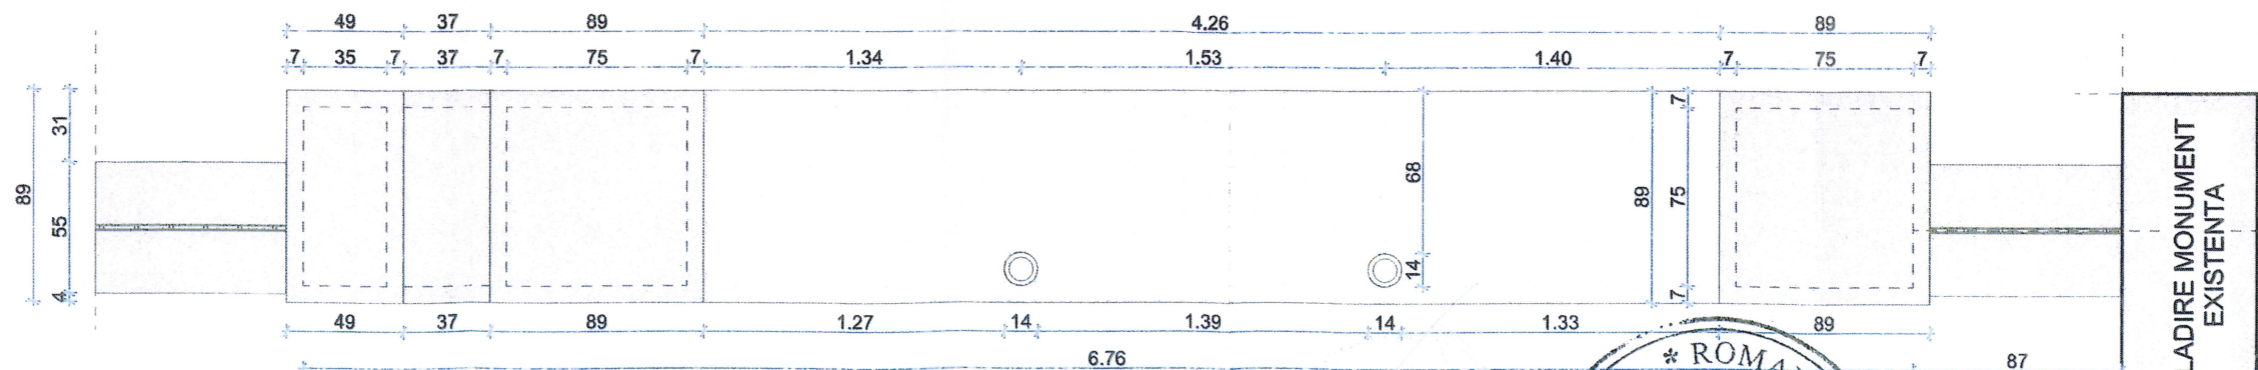
VEDERE POARTA ACCES PRINCIPALA IMPREJMUIRE - TIP 1

VEDERE IN PLAN POARTA ACCES PRINCIPALA IMPREJMUIRE - TIP 1

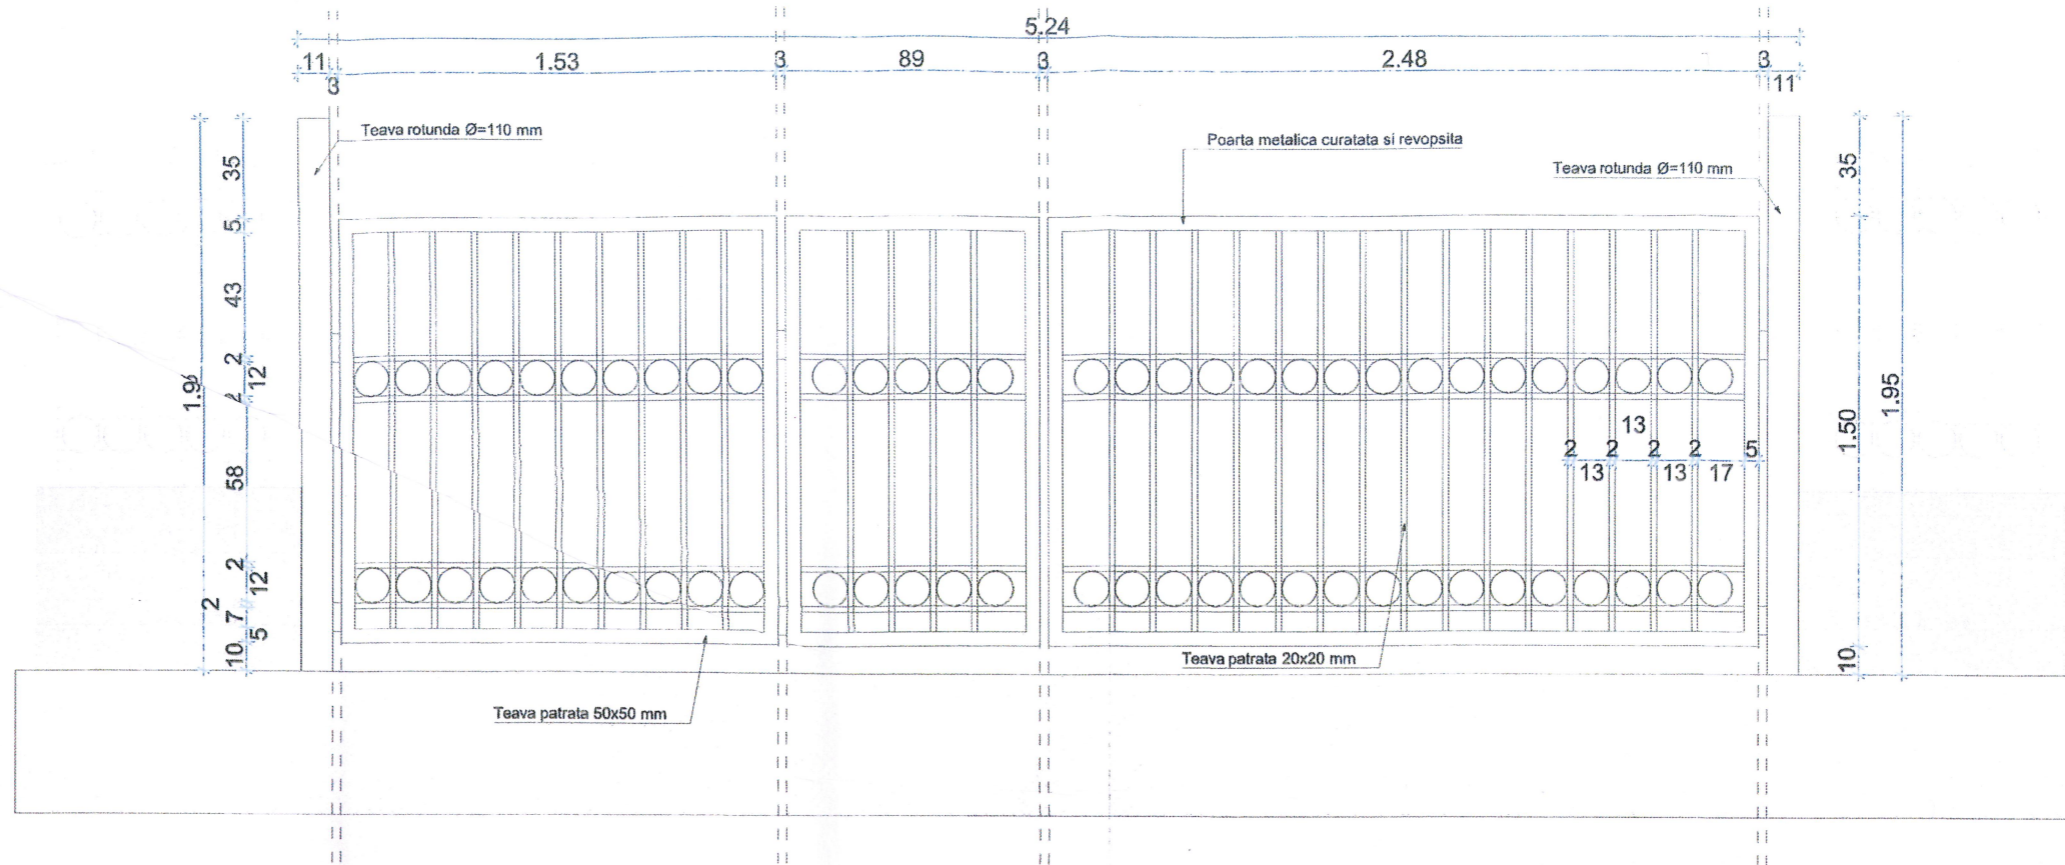
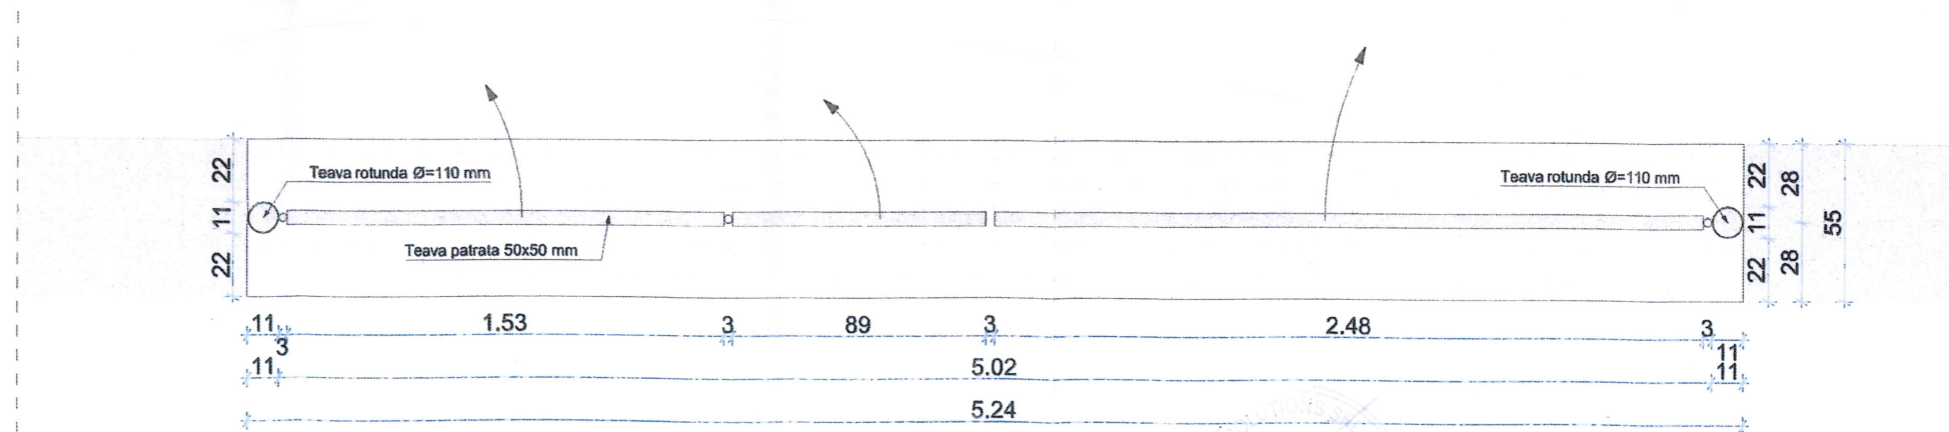
VEDERE POARTA ACCES SECUNDARA IMPREJMUIRE - TIP 1

VEDERE IN PLAN POARTA ACCES SECUNDARA IMPREJMUIRE - TIP 1

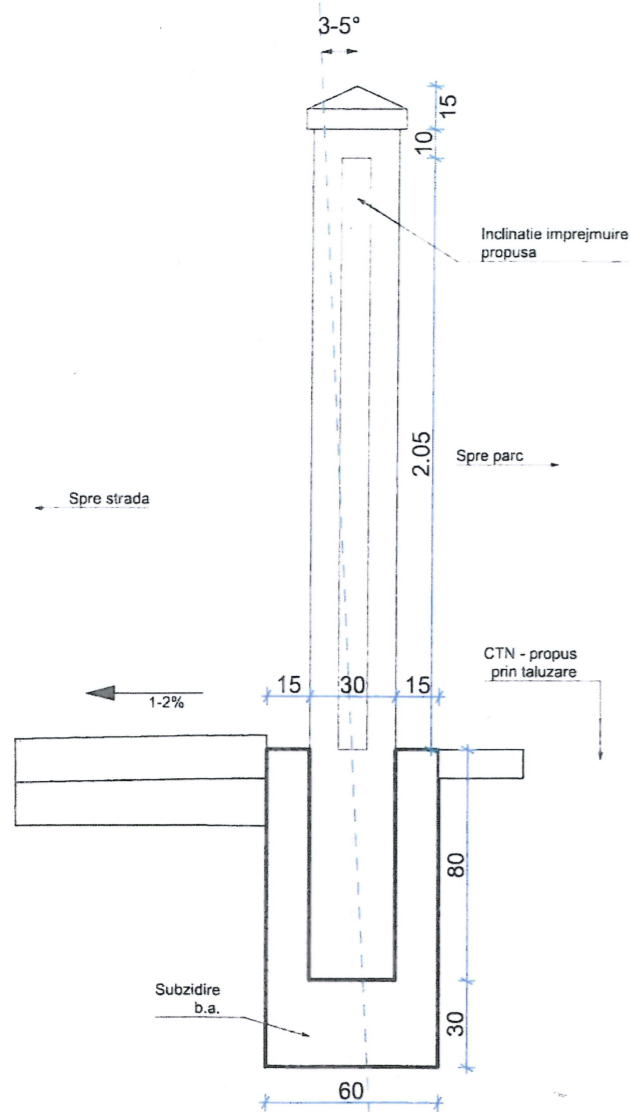
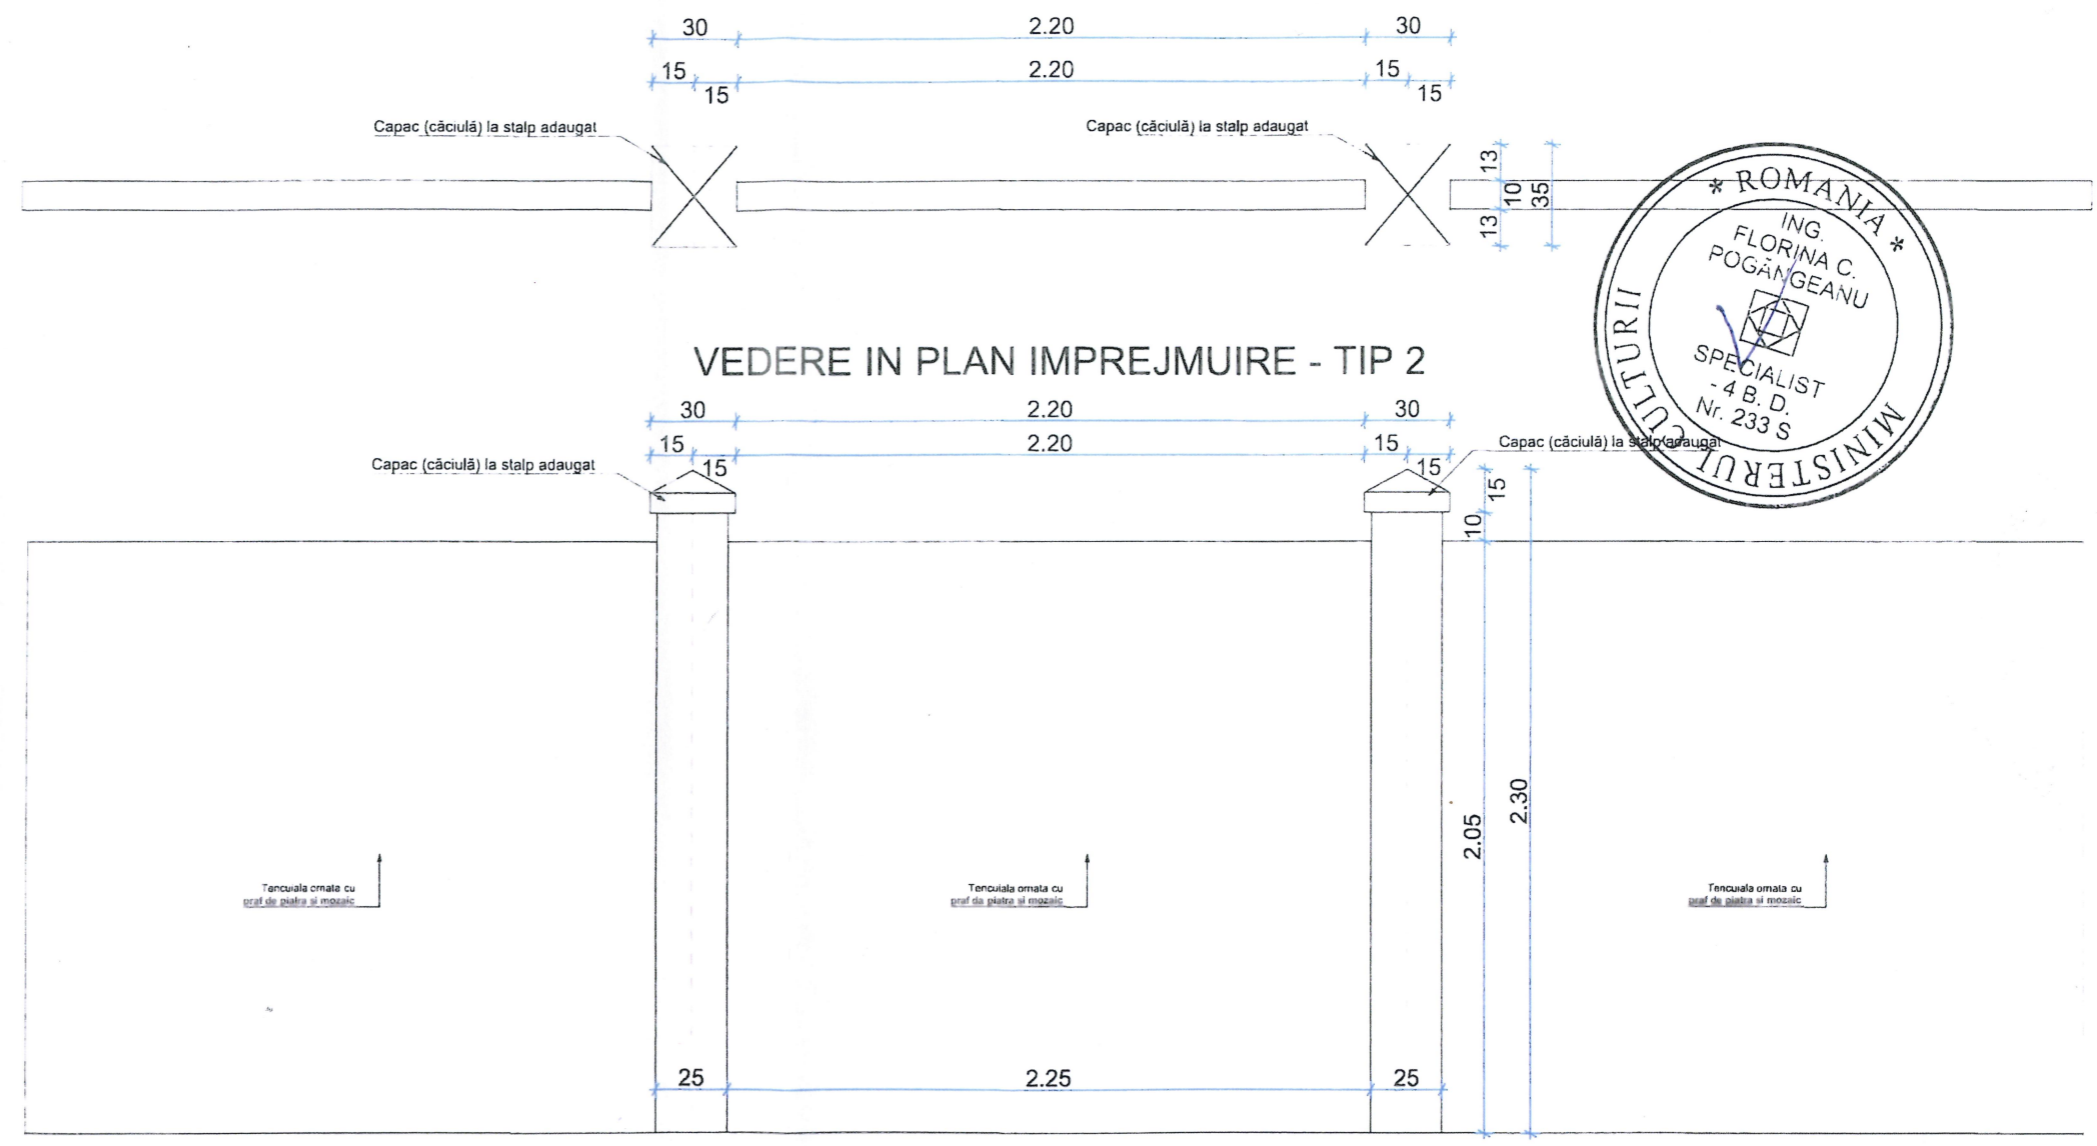
VEDERE IMPREJMUIRE - TIP 2

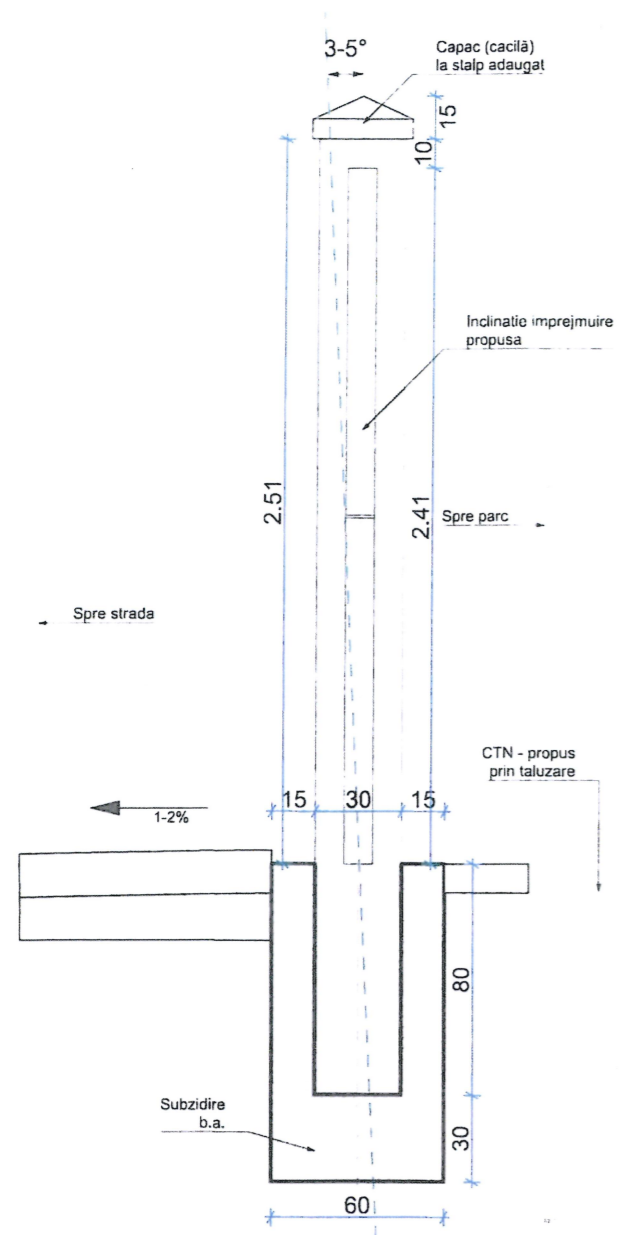
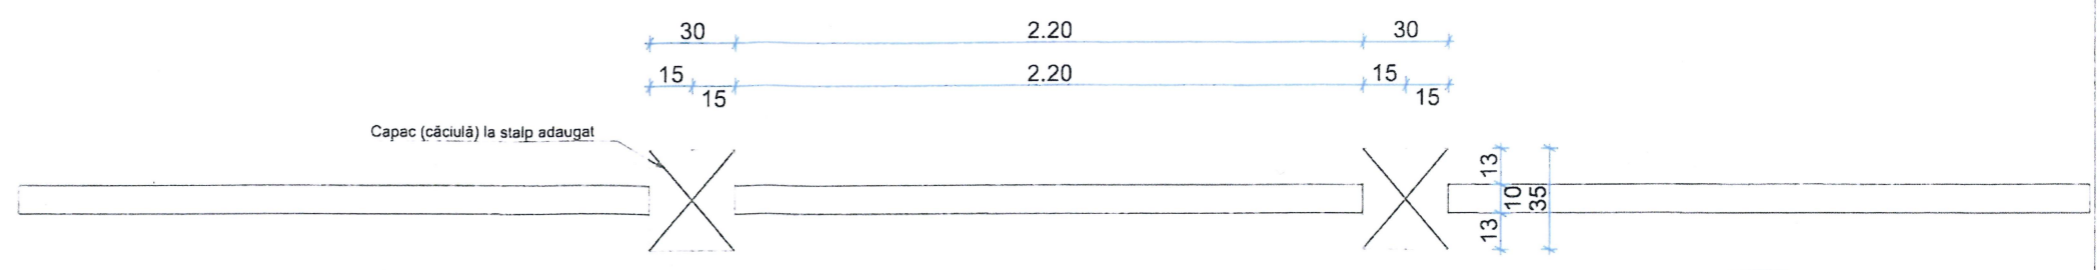
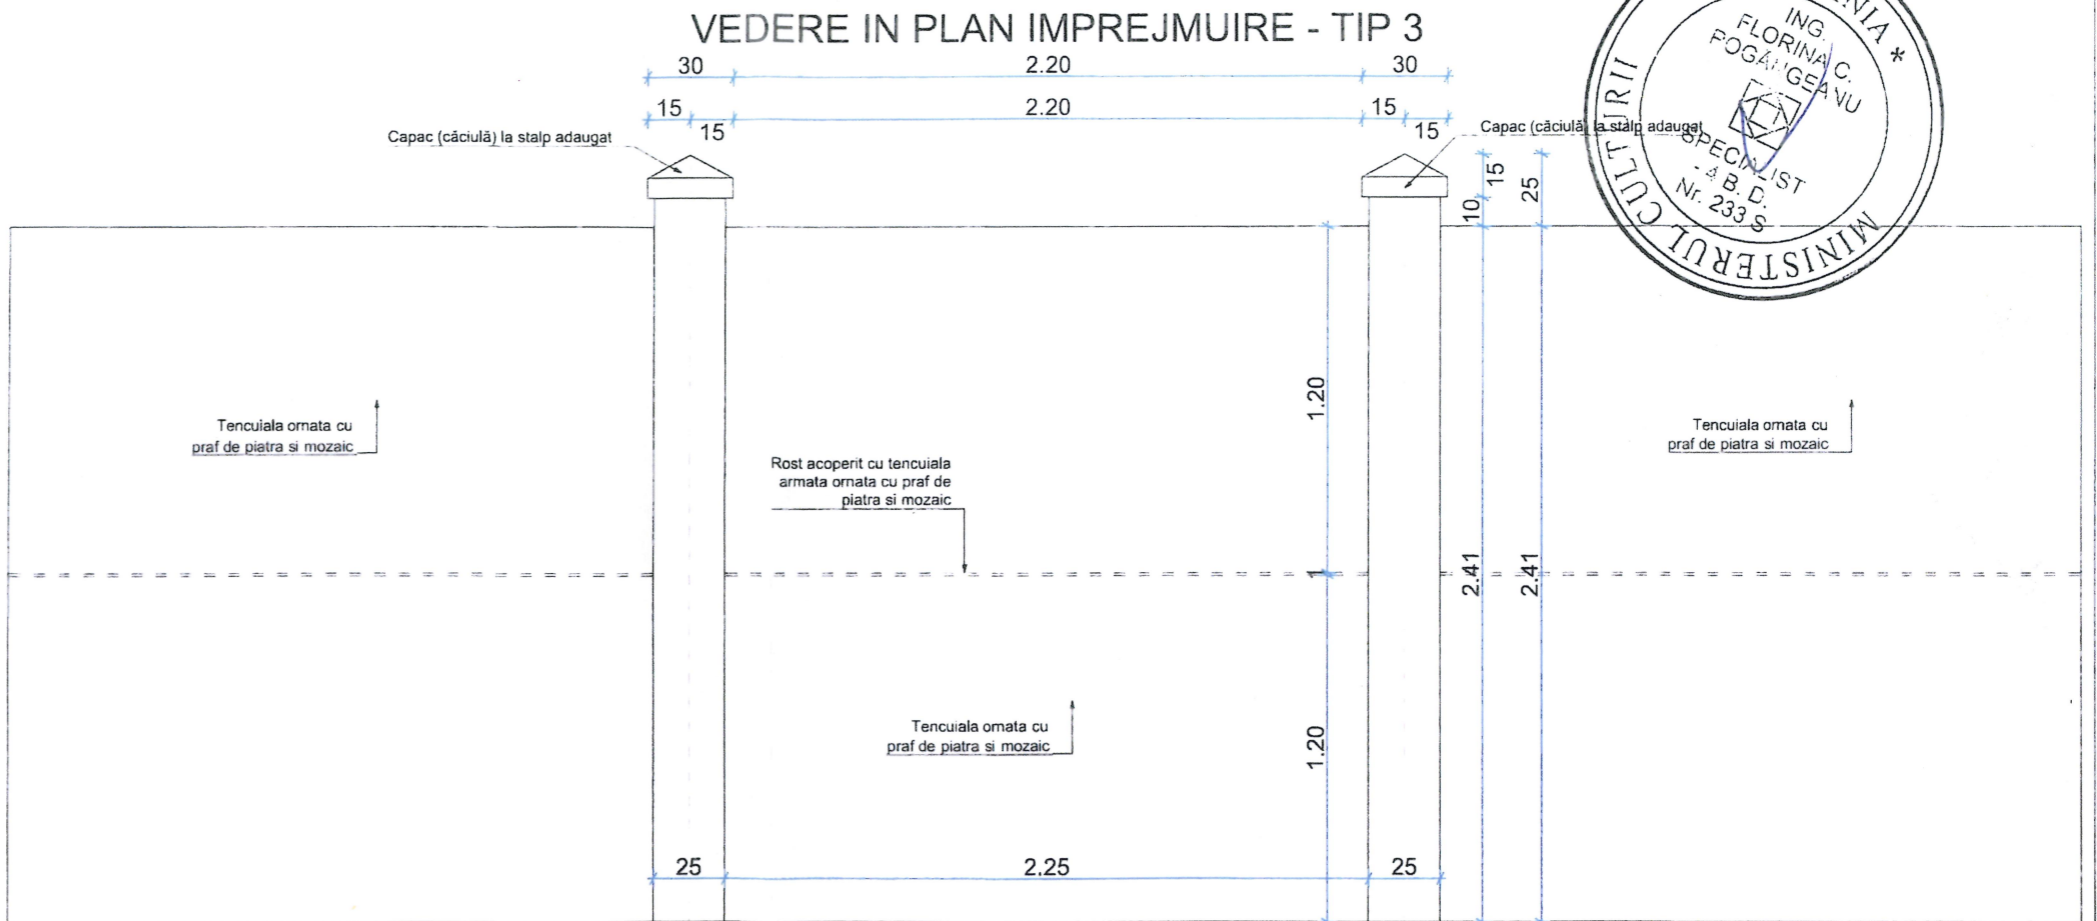
VEDERE IMPREJMUIRE - TIP 3
